# PROCES-VERBAL DE DESCRIPTION

Le treize octobre deux mille vingt-deux

Le bien décrit consiste en une maison en dur édifée sur un terrain sis 23 lotissement Anse Mabouya à SAINTE-LUCE (97228) lequel figure au cadastre de ladite commune sous le numéro K238.

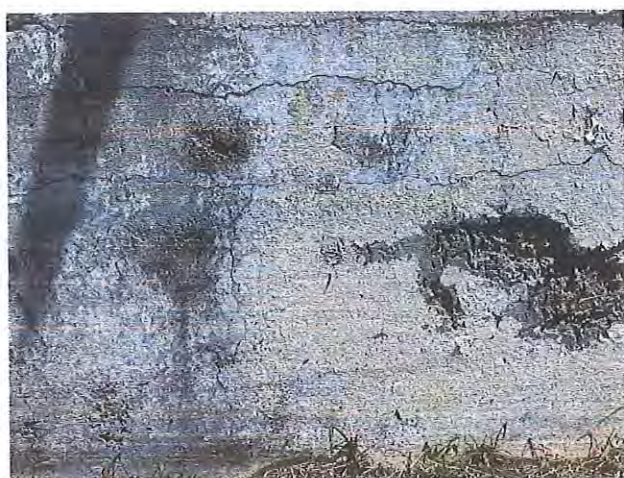
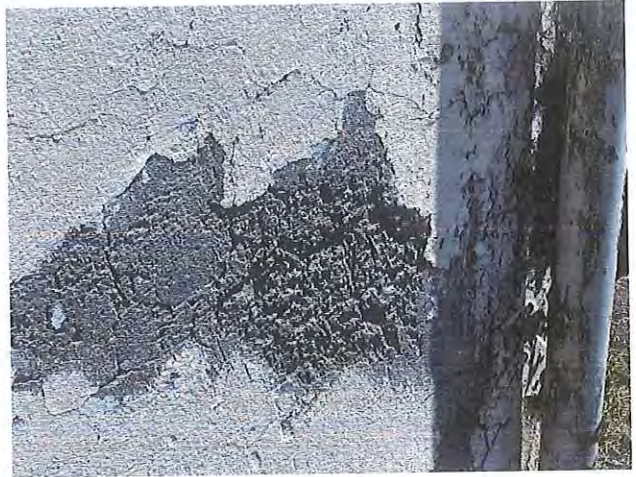
Sous la terrasse ouest, le mur se trouve dans un état dégradé avec de nombreuses fissures, éclats et trous dans sa surface.

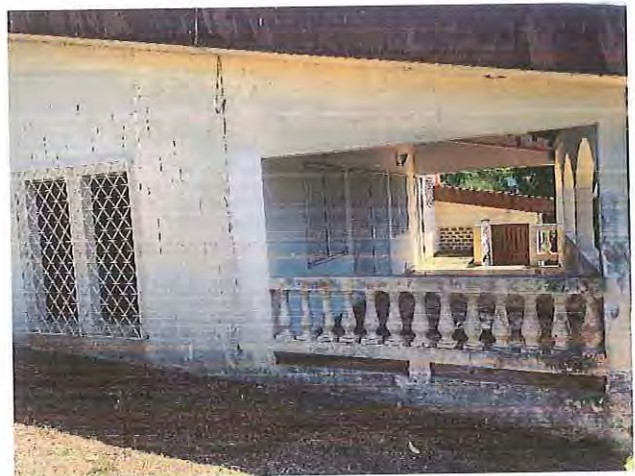
Des traces d'infiltrations sont présentes sous le chéneau.

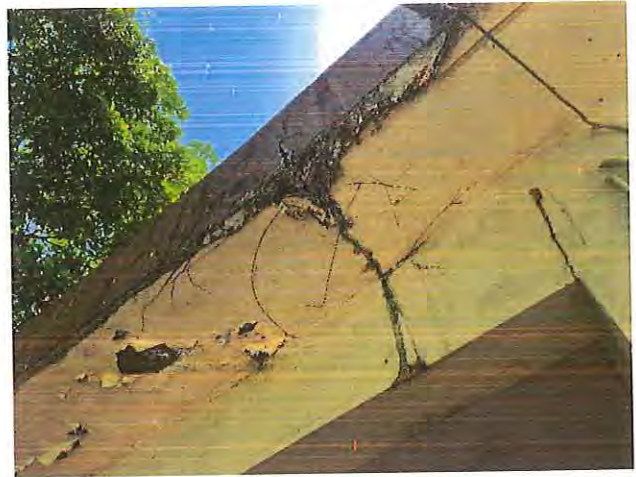
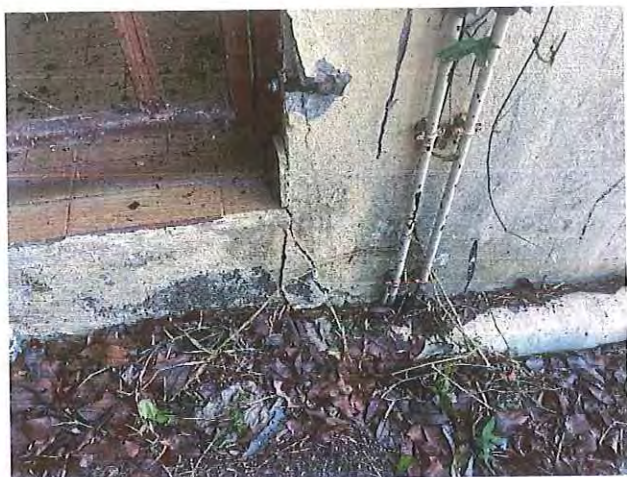
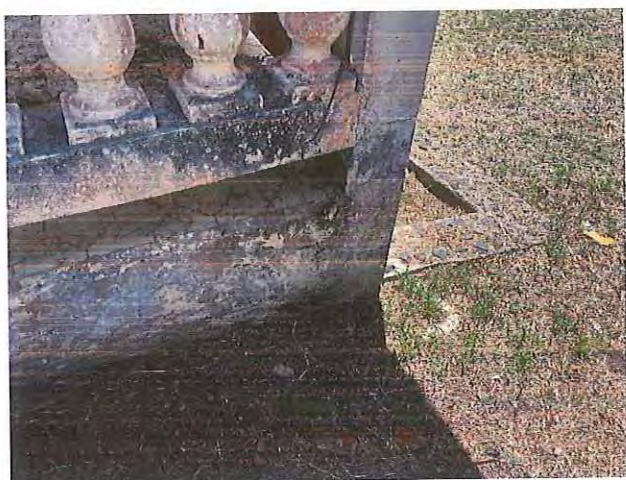
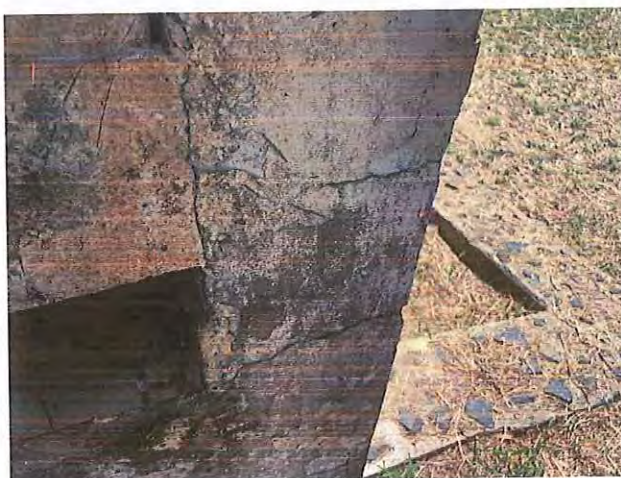
Des fissures et des traces d'infiltrations sont présentes en plusieurs endroits de la façade nord.

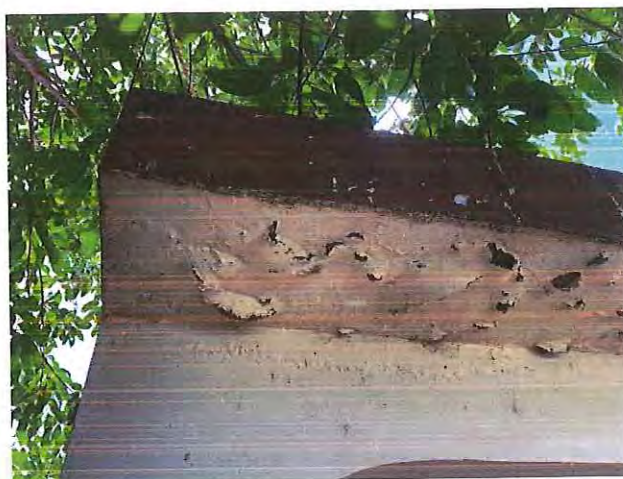
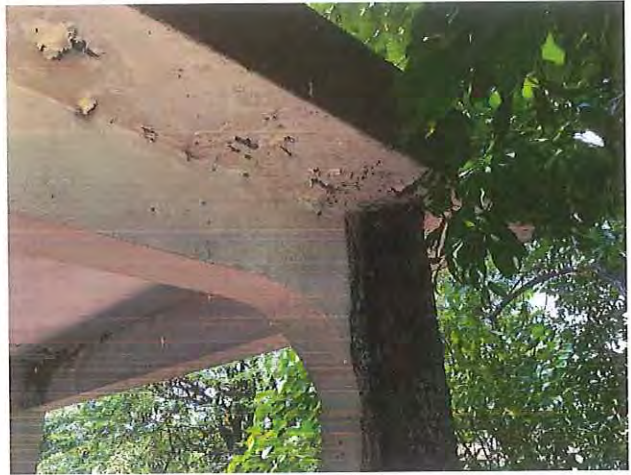
Des traces d'infiltration sont présentes sur toute la longueur du chéneau avec une peinture et un enduit endommagés.

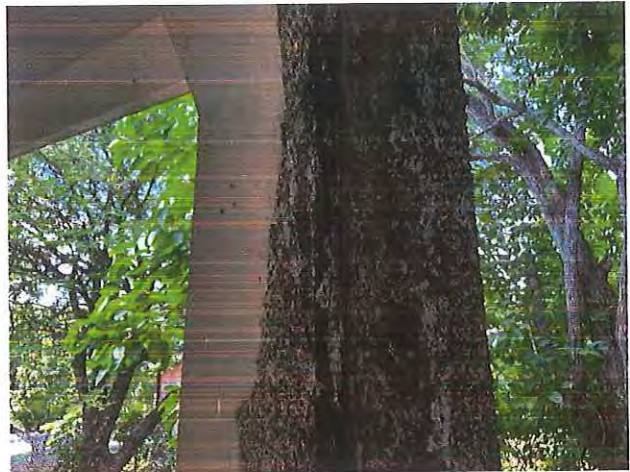
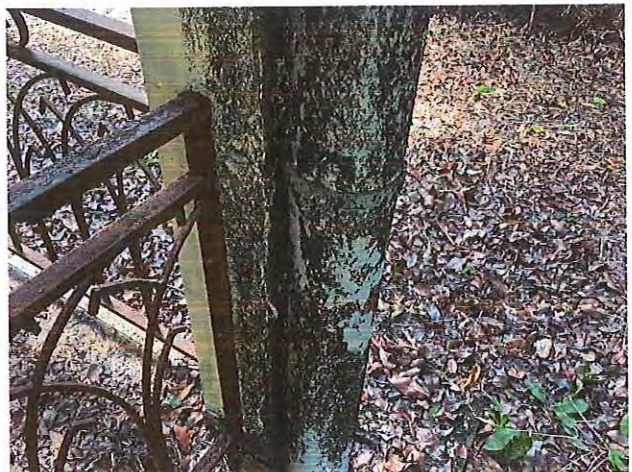
Une fuite est présente dans l'angle nord-est du chéneau, avec formation de mousse sur toute la hauteur de la descente d'eaux pluviales.

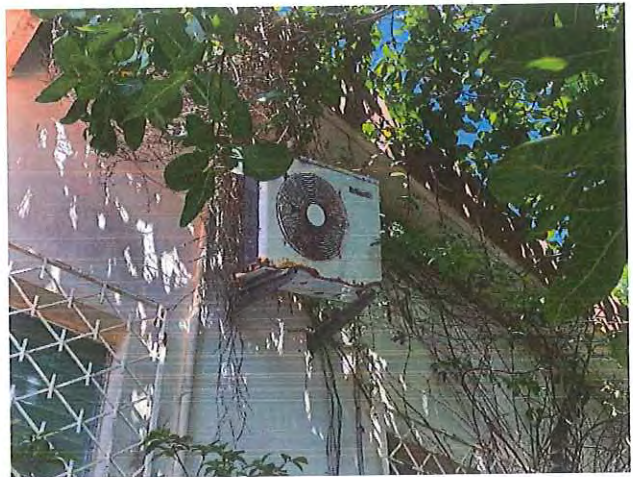
Un moteur de climatisation fixé sur la façade sud se trouve dans un état fortement dégradé.

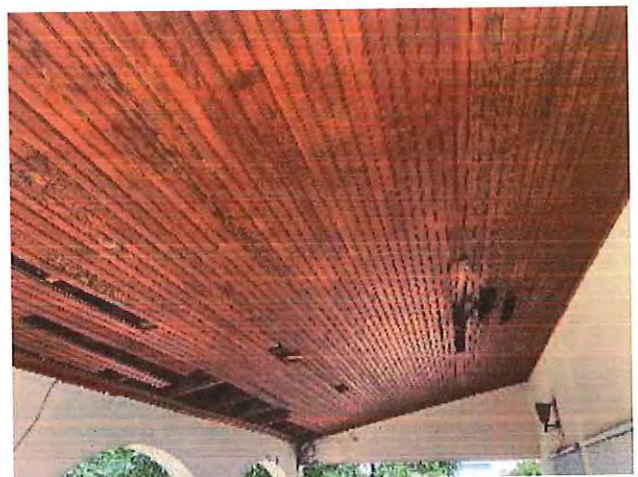
Le plafond est recouvert d'un lambris en bois verni, dans un état fortement dégradé avec quelques lames arrachées et de nombreux trous et traces d'infiltration.

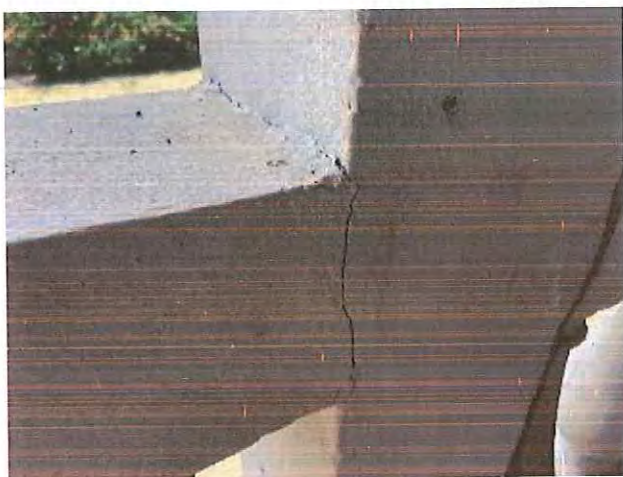
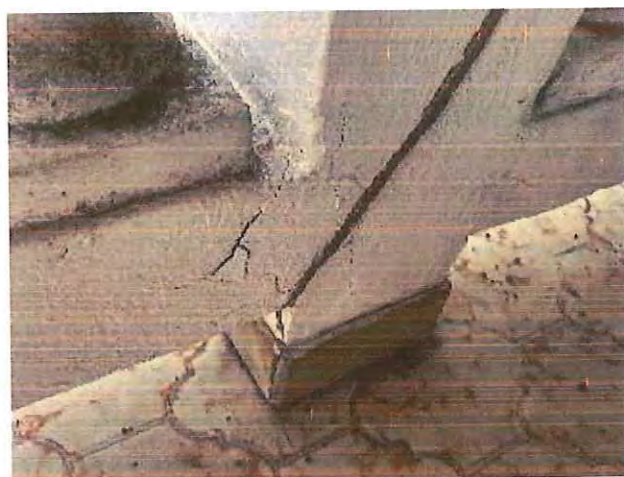
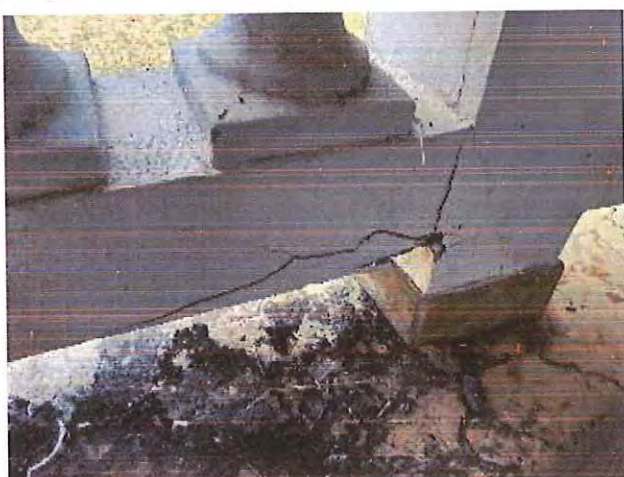
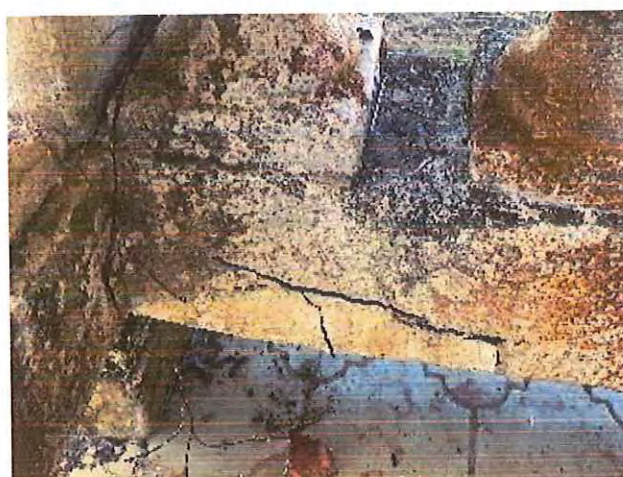
Les murs et le garde-corps sont en béton peint.  
Ils présentent plusieurs fissures et éclats, en particulier au niveau du garde-corps.

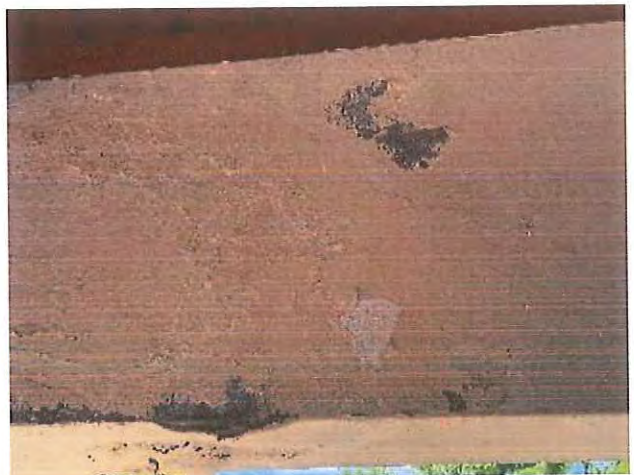
Des traces d'infiltration sont présentes sous le plafond.

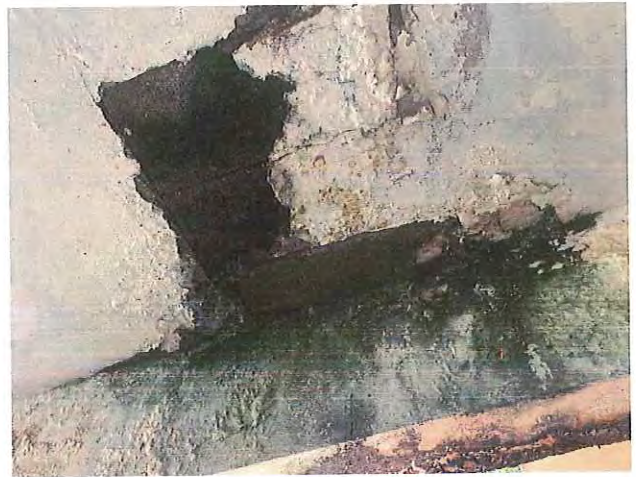
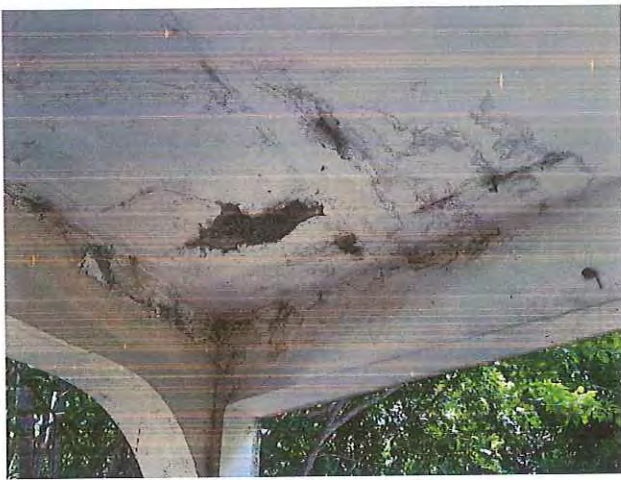
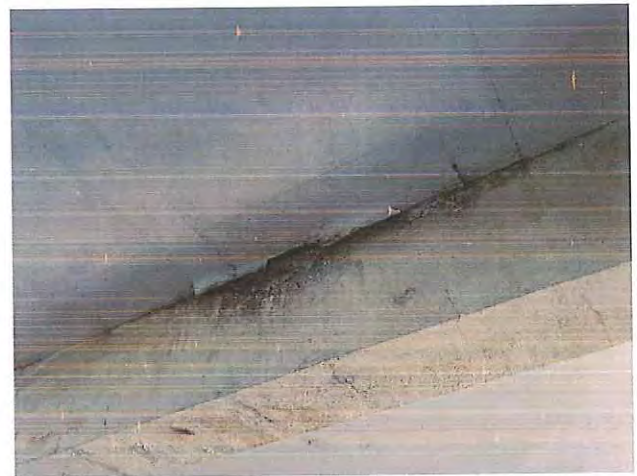
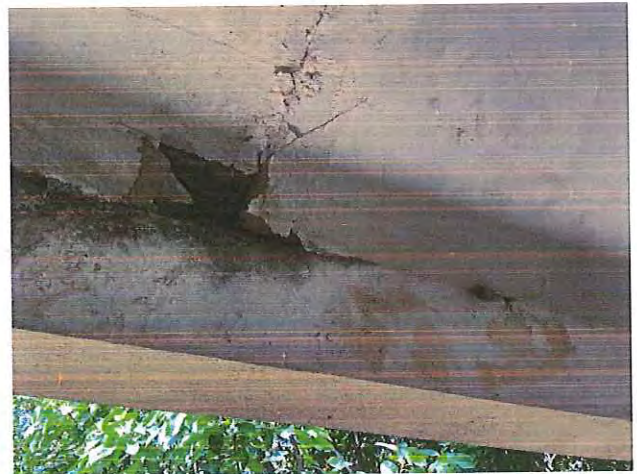
D'importantes traces d'infiltration sont présentes en plusieurs endroits du plafond.

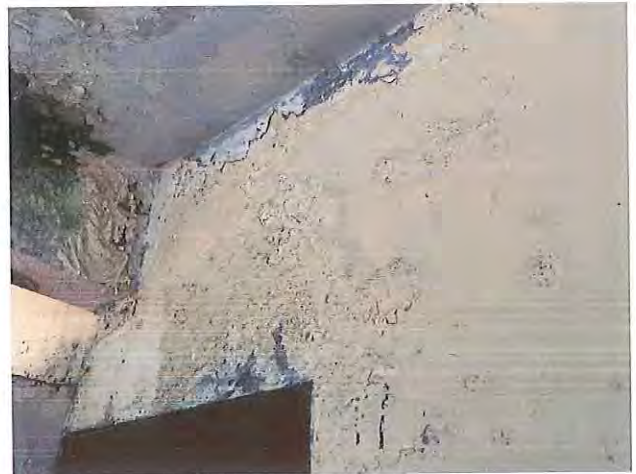
La façade est de la maison est en mauvais état avec d'importantes traces d'infiltration, une peinture et un enduit endommagé.

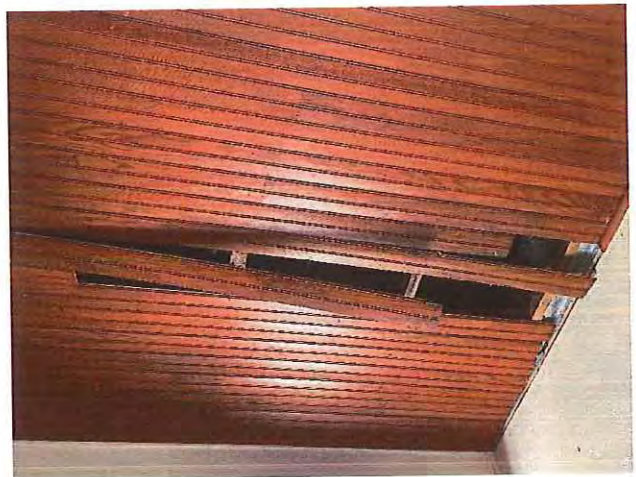
Le plafond est recouvert d'un lambris en bois verni, dans un état dégradé avec plusieurs lames arrachées et des trous.

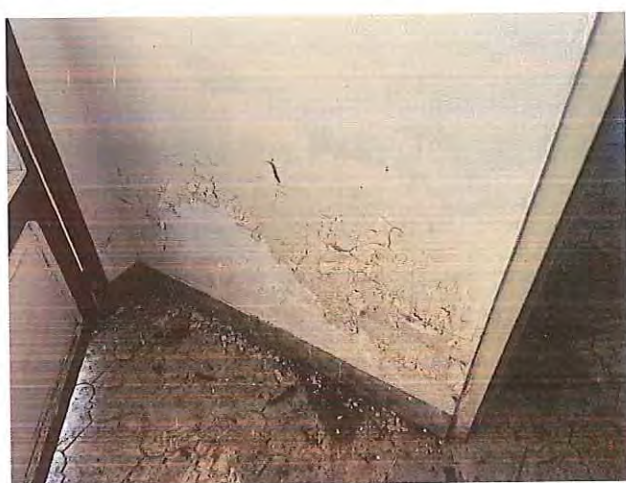
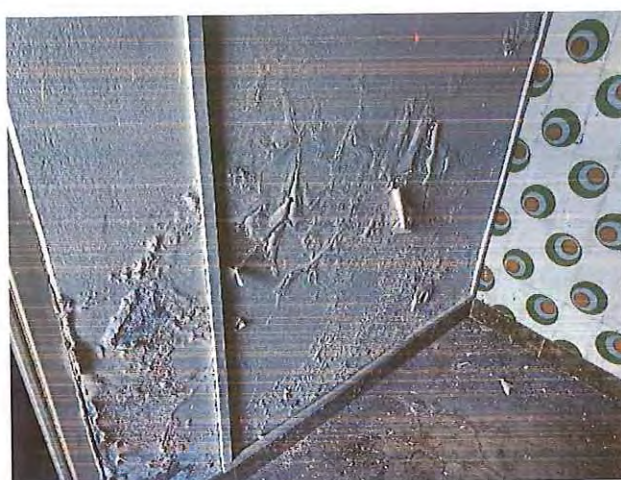
Des traces d'infiltration sont présentes sur le mur de séparation avec le séjour.

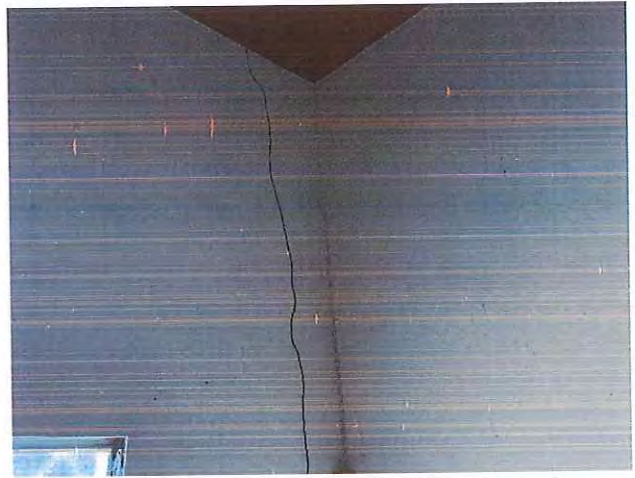
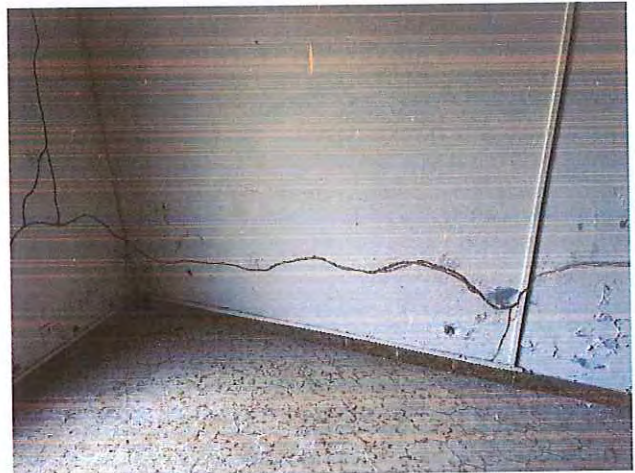
D'anciennes colonnes de termites sont présentes çà et là.

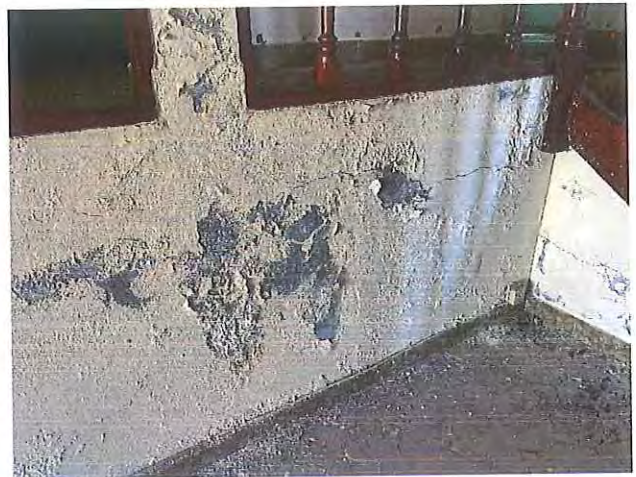
Le mur situé sous le dégagement présente des traces d'infiltration. L'enduit et la peinture sont endommagés et du salpêtre s'est formé.

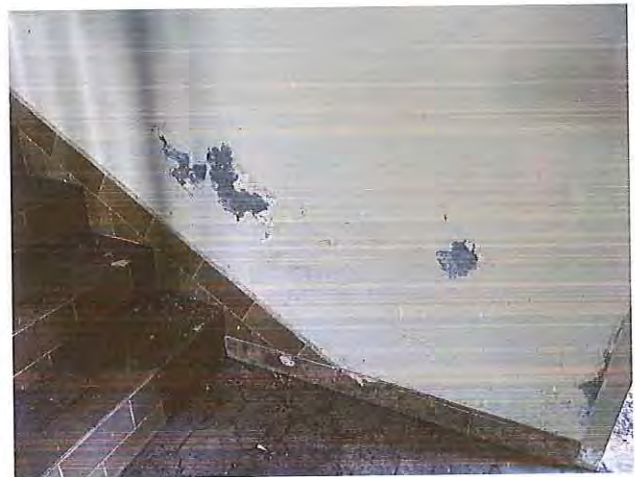
De même, les murs situés sous l'escalier et entre l'escalier et la porte de la cuisine présentent des traces d'infiltration avec un enduit et une peinture endommagés et la formation de salpêtre.

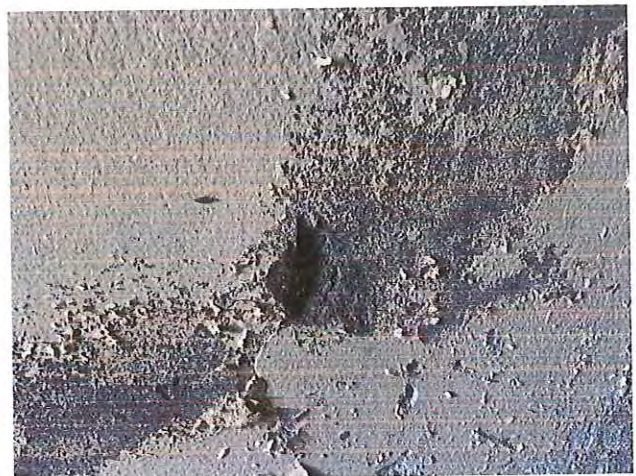
Plusieurs trous sont présents dans les murs.

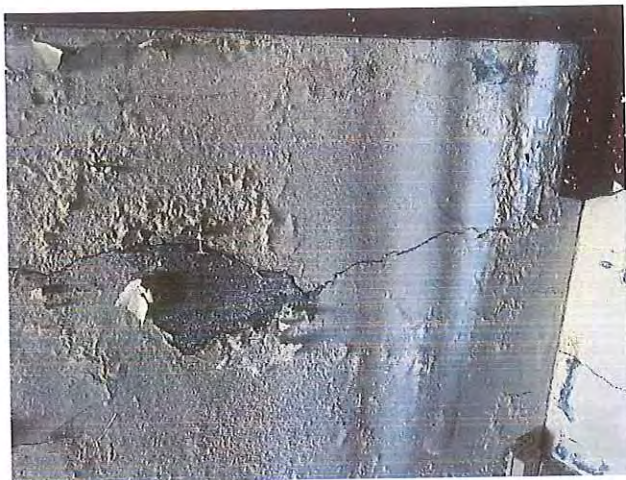
D'importantes fissures sont présentes sur le mur situé sous le dégagement.

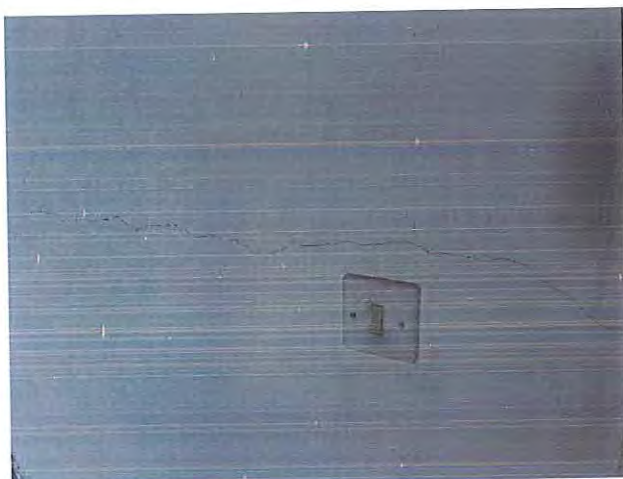
Le mur situé sur la gauche de la porte de la cuisine présente une nette fissure.

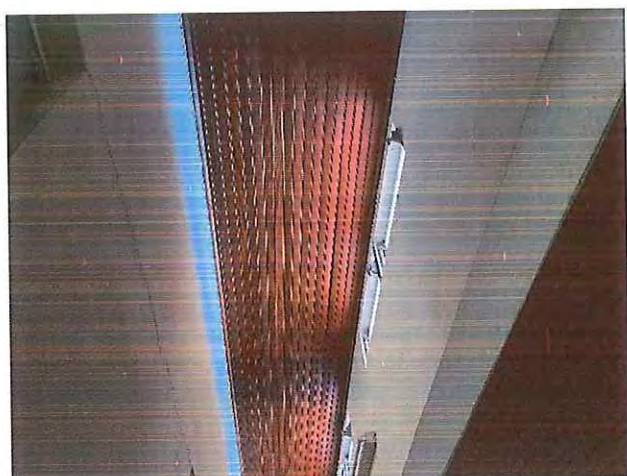
Celui-ci se trouve en mauvais état, avec notamment des lames mal jointées.

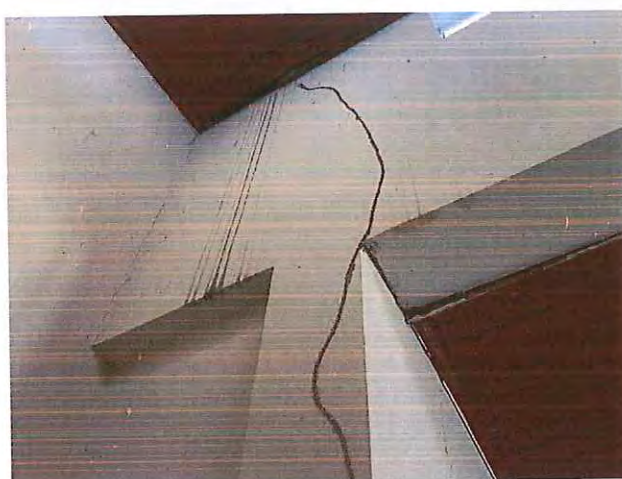
Dans l'angle en face de la chambre 3, le lambris est endommagé avec un important trou et des traces de moisissure.  
A cet endroit, des coulures sont présentes sur le mur.

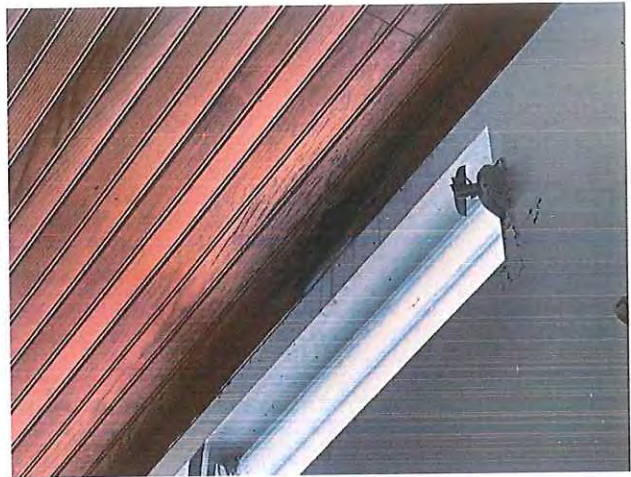
Le lambris est également endommagé au centre du dégagement avec un important trou et des traces de moisissure.

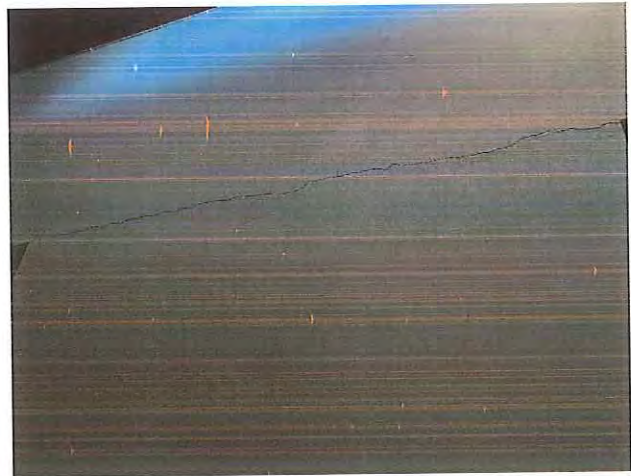
Les murs sont en béton peint.  
Une importante fissure se trouve entre les portes des chambres 1 et 2.

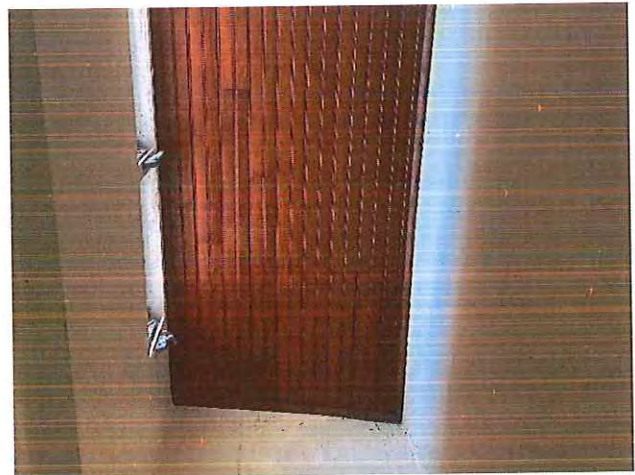
Le plafond est recouvert d'un lambris en bois verni.  
Celui-ci est endommagé avec des traces d'infiltration dans l'un de ses angles.

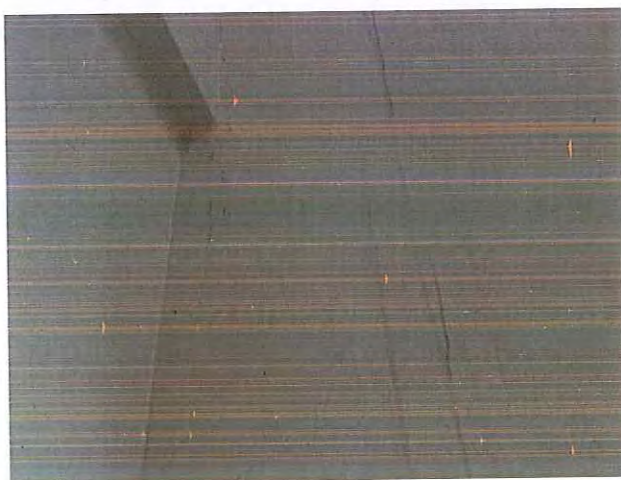
Des coulures sont présentes sur les murs.

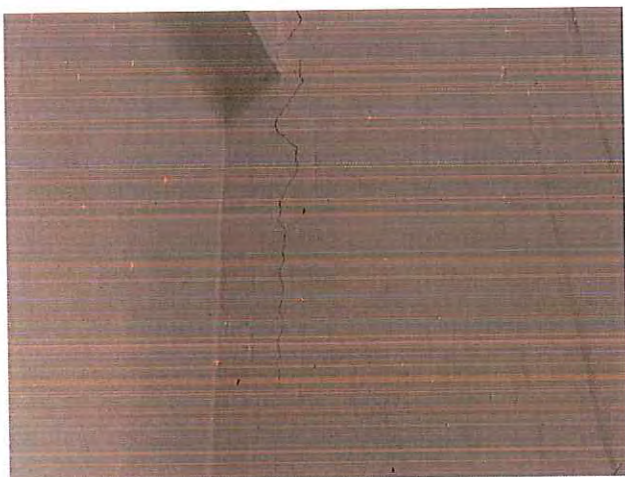
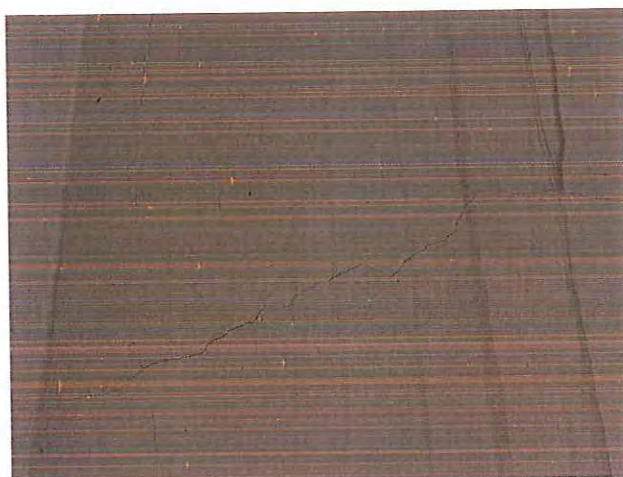
Quelques fissures sont présentes sur les murs.

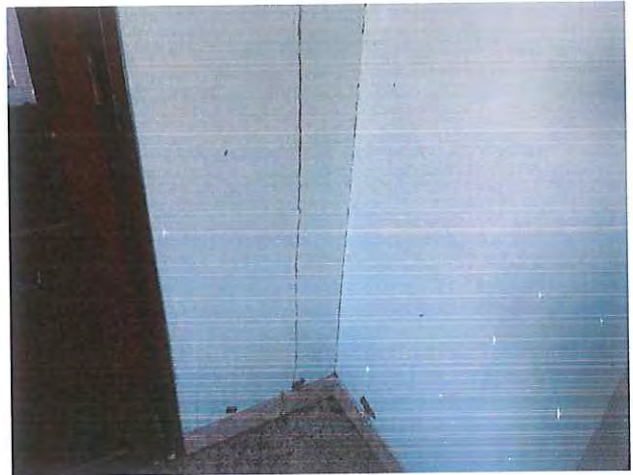
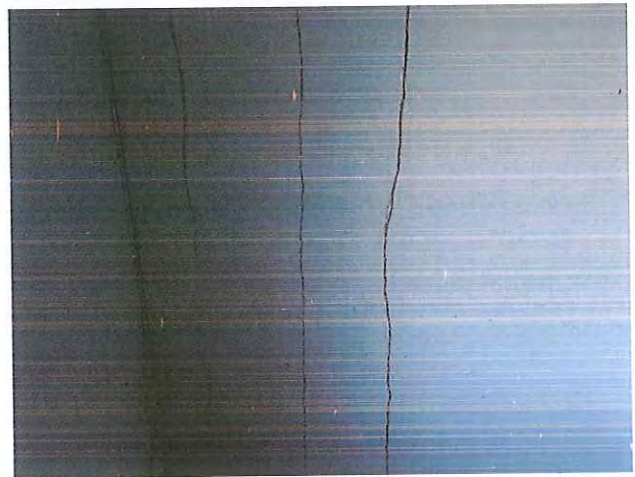
Des coulures provenant du plafond sont présentes sur les murs, sous les deux trous précédemment décrits.

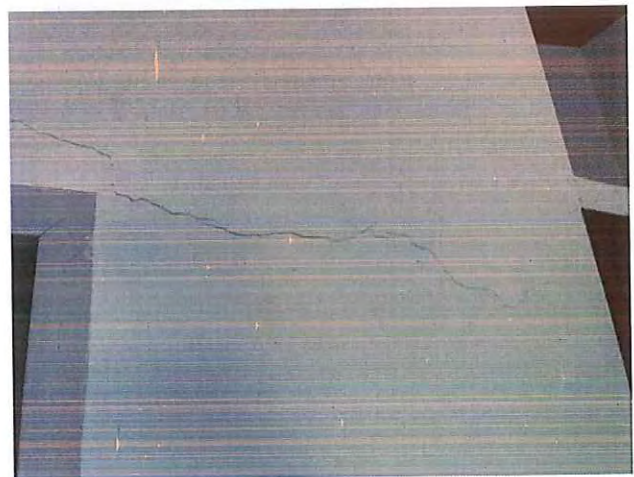
Une importante fissure se trouve sur le mur au-dessus et sur la droite de la porte de la salle de bains.

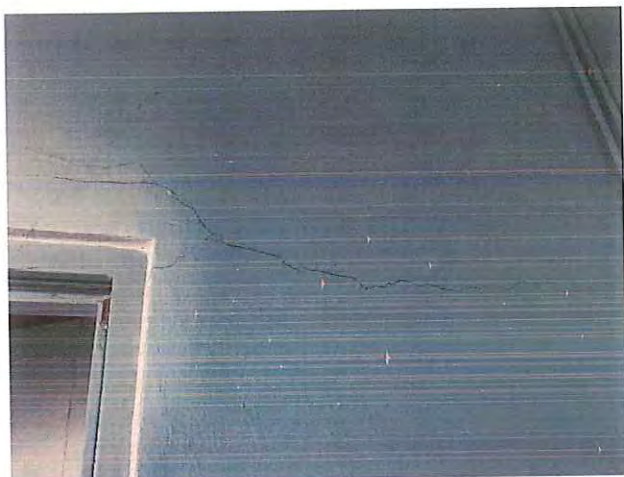
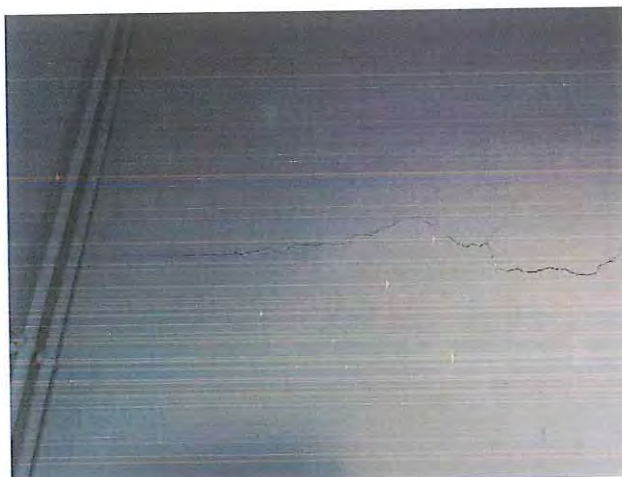
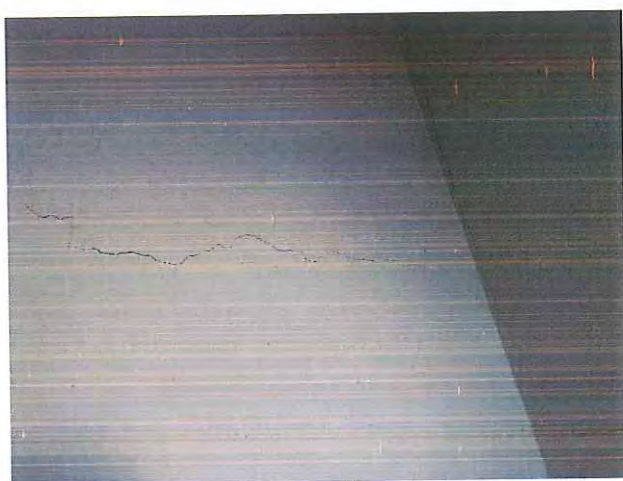
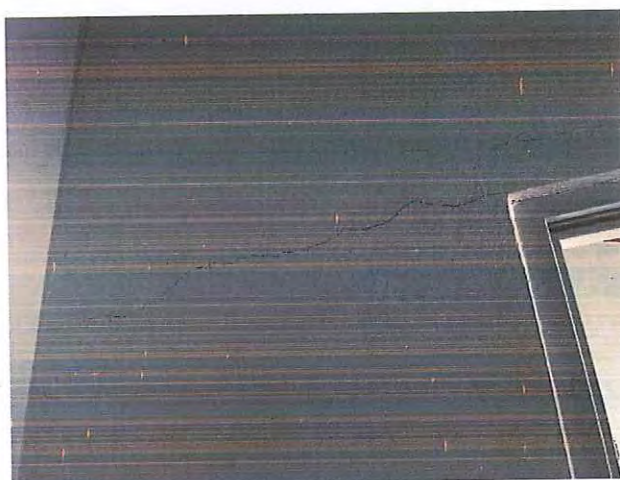
Des fissures sont présentes sur chacun des murs.

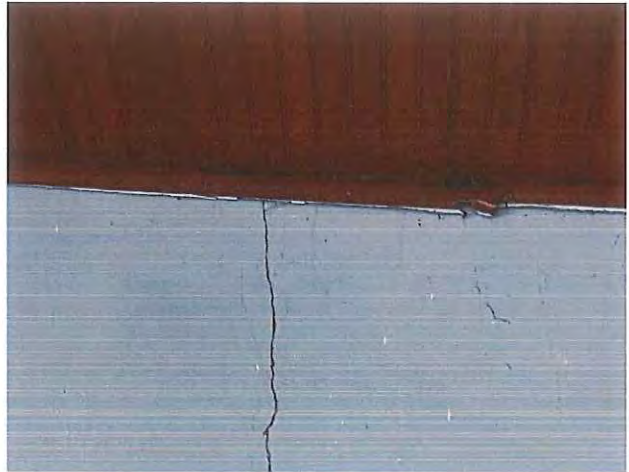
Le plafond est recouvert d'un lambris en bois verni, en mauvais état.

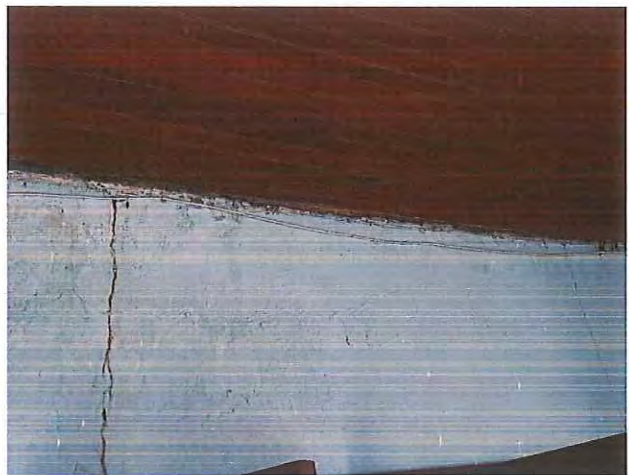
Il présente un important trou au-dessus de la porte donnant sur la terrasse est et du placard, avec des traces d'infiltration.

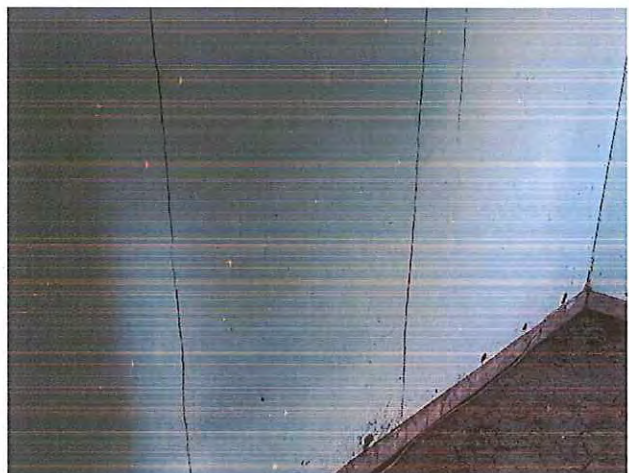
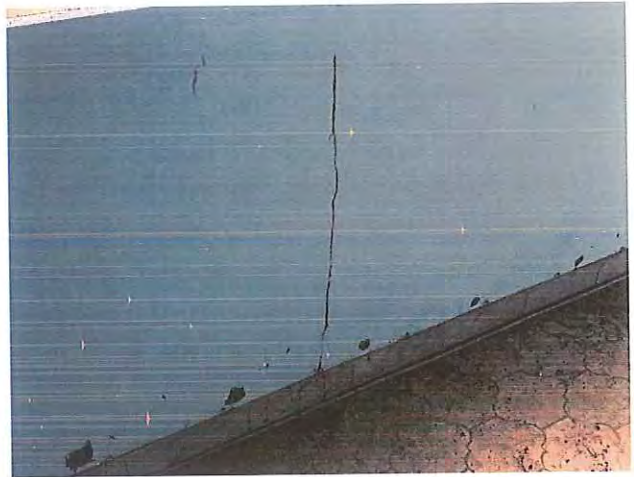
Les murs sont en béton peint. Ils se trouvent globalement en mauvais état avec notamment des coulures provenant du plafond.

Il présente d'importantes traces d'infiltration sur le mur côté est.  
L'enduit et la peinture sont endommagés.  
Des fissures y sont également présentes.

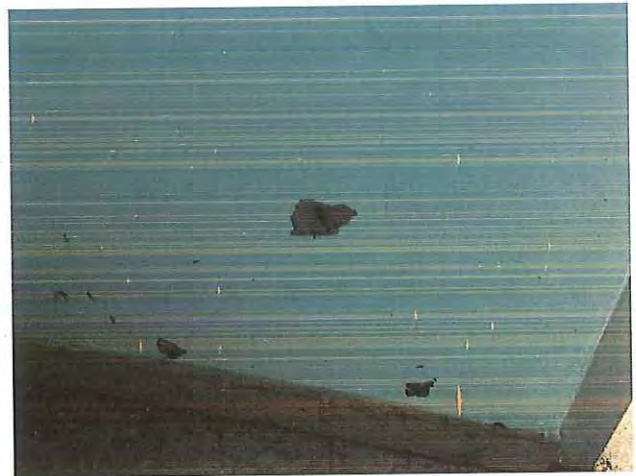
Un important éclat est présent dans l'un des murs.

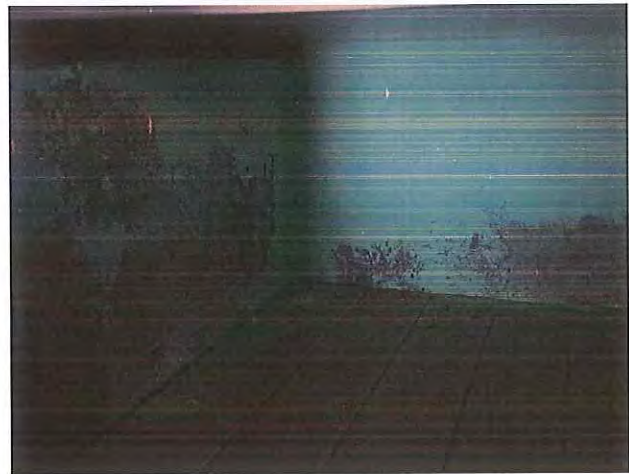
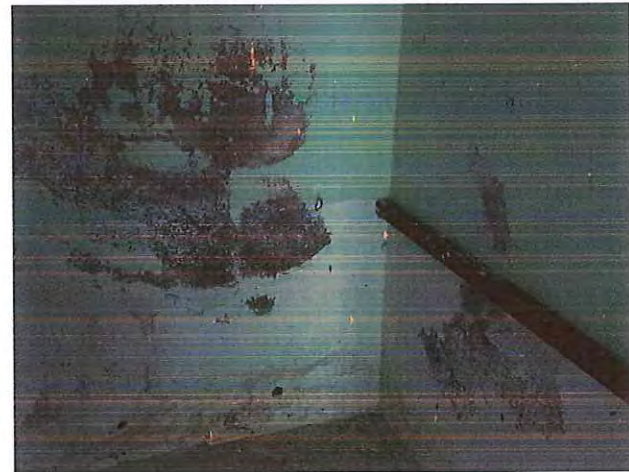
A l'intérieur du placard, les murs sont endommagés avec des traces d'infiltration.

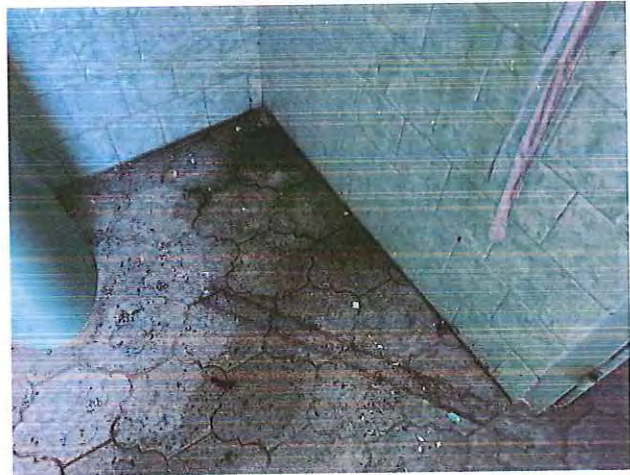
Des traces verdâtres de moisissure sont présentes sur le sol, au droit des traces d'infiltration précédemment décrites dans le plafond.

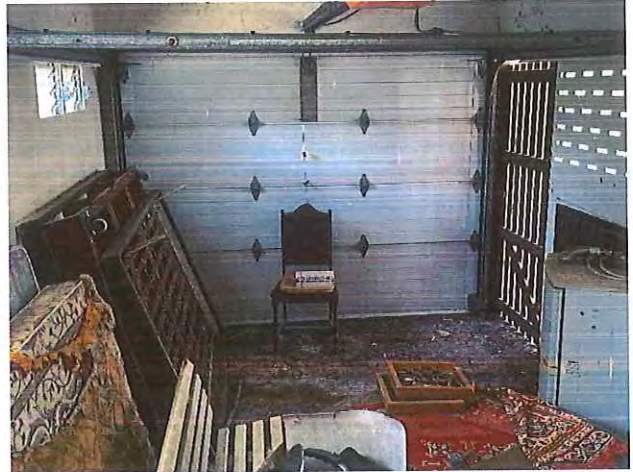
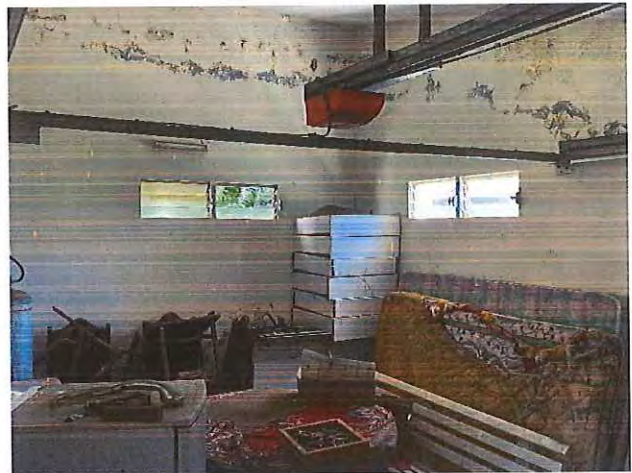
Les murs présentent des traces d'infiltration sur leur partie supérieure.

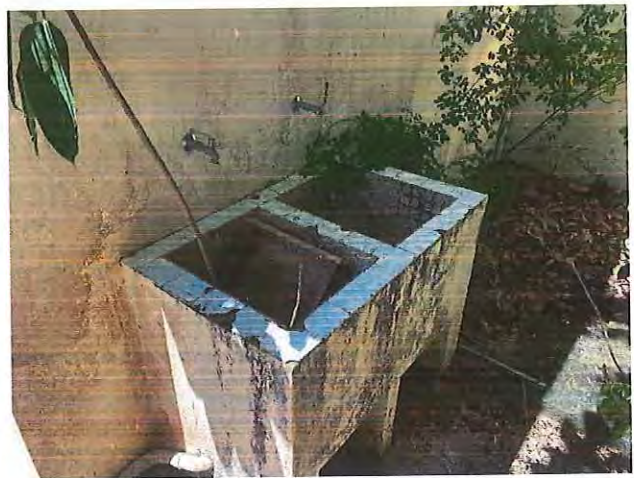
Derrière le garage, se trouve un coin buanderie équipé d'un large évier maçonné en mauvais état.

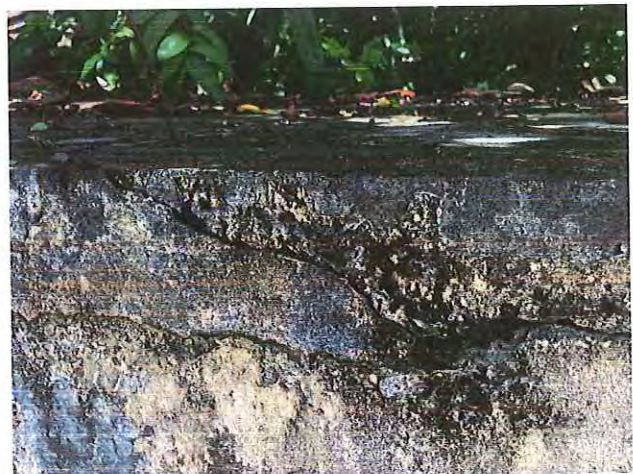
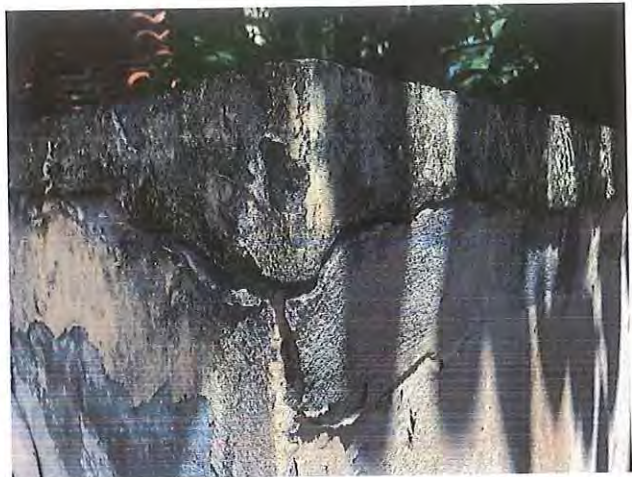
Ce qui semble être une citerne en béton se trouve à proximité du garage au pied de la façade sur de la maison. Celle-ci se trouve en mauvais état avec d'importantes fissures.
