# PROCES-VERBAL DE DESCRIPTION

Le treize octobre deux mille vingt-deux

Le bien décrit consiste en une maison en dur édifée sur un terrain sis 23 lotissement Anse Mabouya à SAINTE-LUCE (97228) lequel figure au cadastre de ladite commune sous le numéro K238.

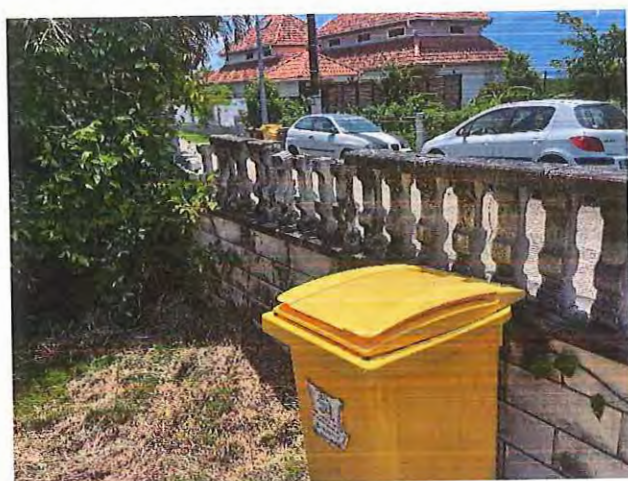
Le mur de séparation avec la rue est en partie endommagé.
