# PROCES-VERBAL DE DESCRIPTION

Le treize octobre deux mille vingt-deux

Le bien décrit consiste en une maison en dur édifée sur un terrain sis 23 lotissement Anse Mabouya à SAINTE-LUCE (97228) lequel figure au cadastre de ladite commune sous le numéro K238.

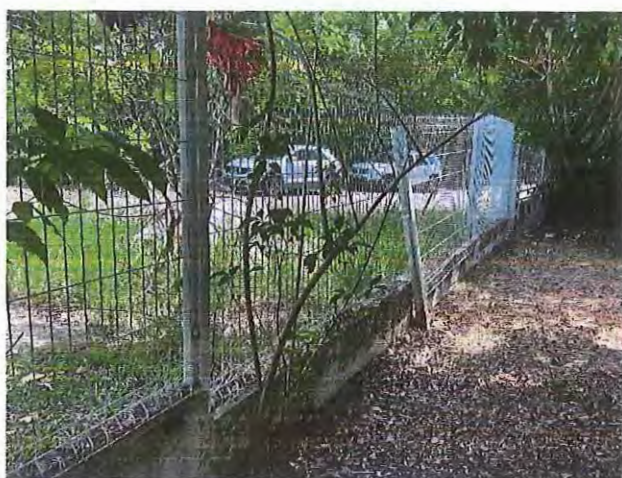
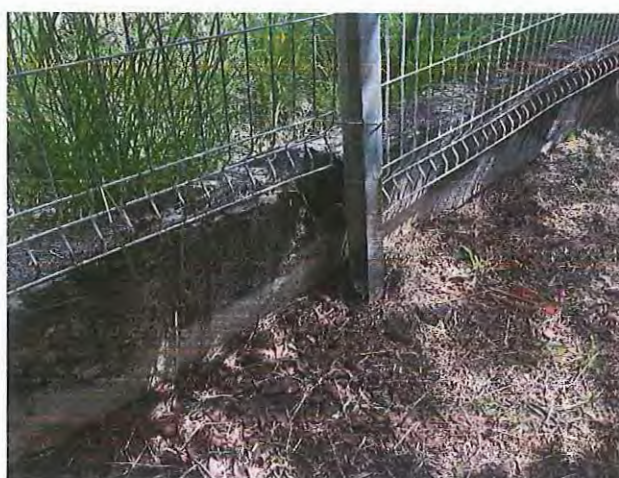
La clôture longeant la rue est endommagée.

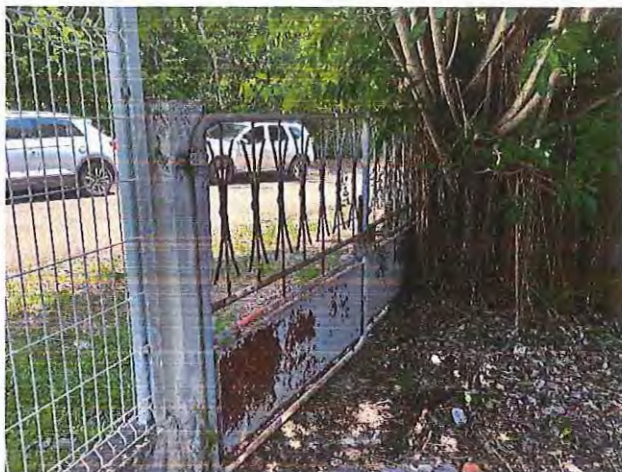
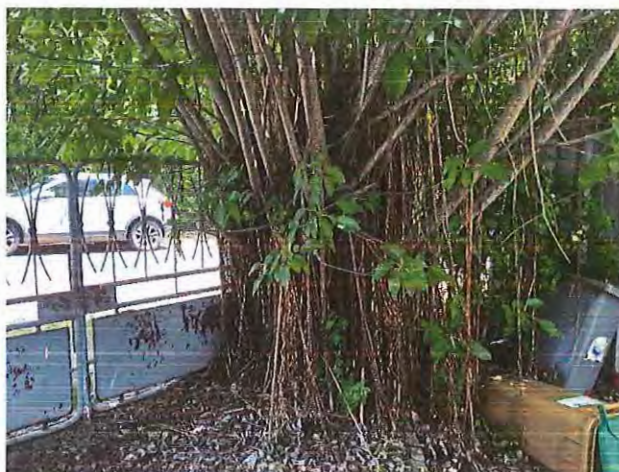
Un portail permet d'accéder au terrain depuis la rue située sur l'arrière.

Un arbre a poussé au bord du portail, empêchant sa pleine ouverture.

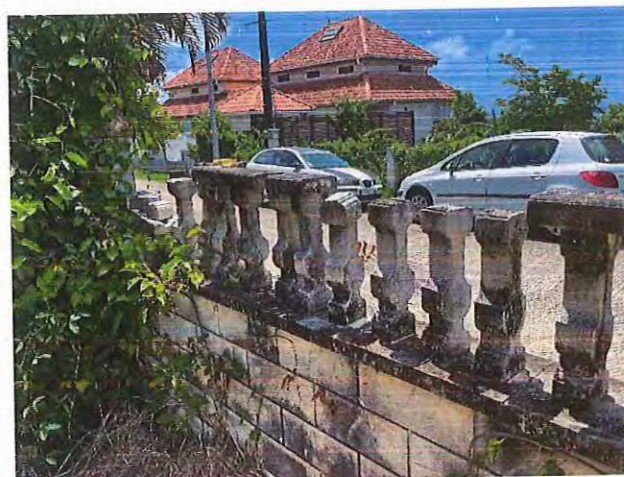
Le mur de séparation avec la rue est en partie endommagé.

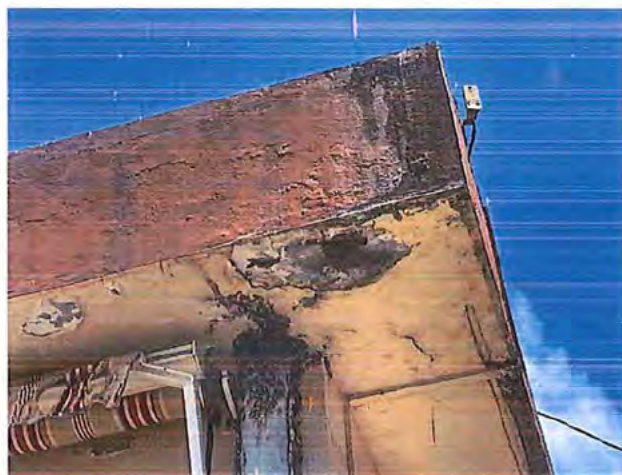
Des traces d'infiltration sont présentes dans le chéneau à l'angle sud-ouest de la maison.

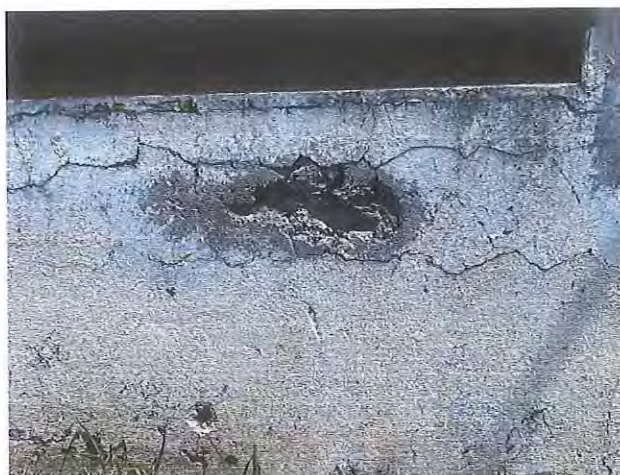
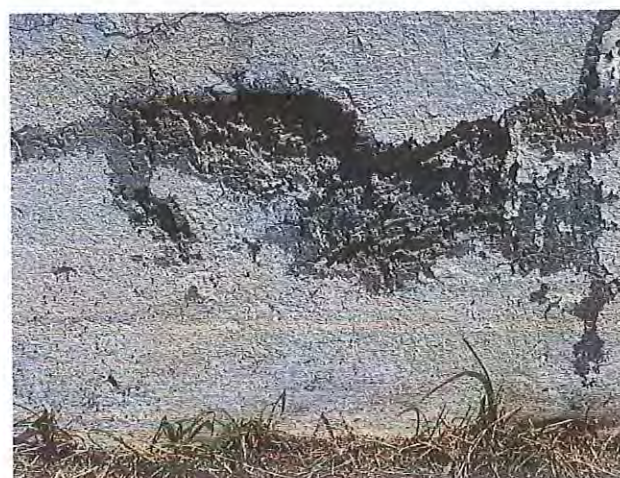
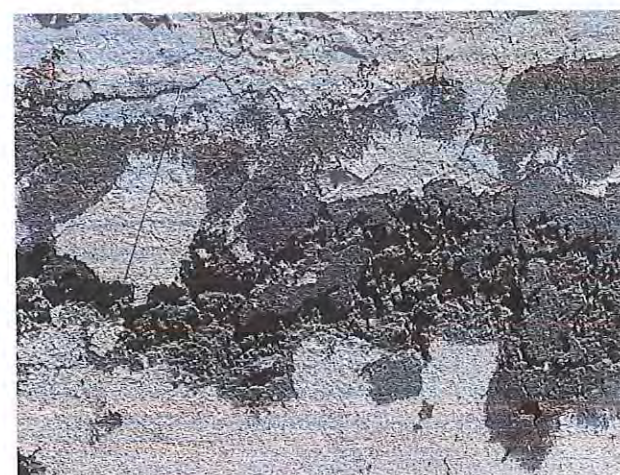
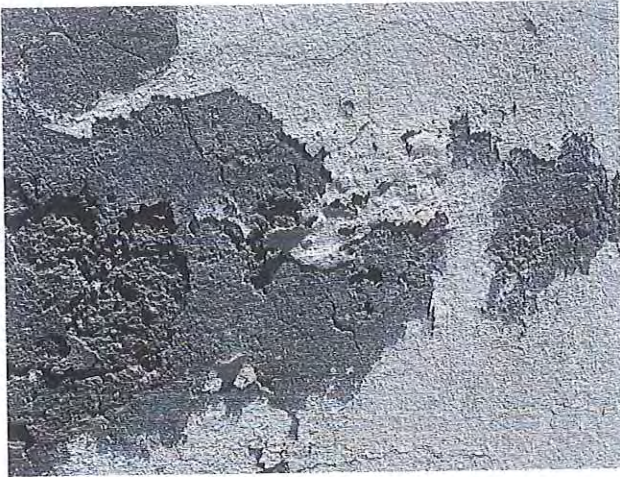
Sous la terrasse ouest, le mur se trouve dans un état dégradé avec de nombreuses fissures, éclats et trous dans sa surface.

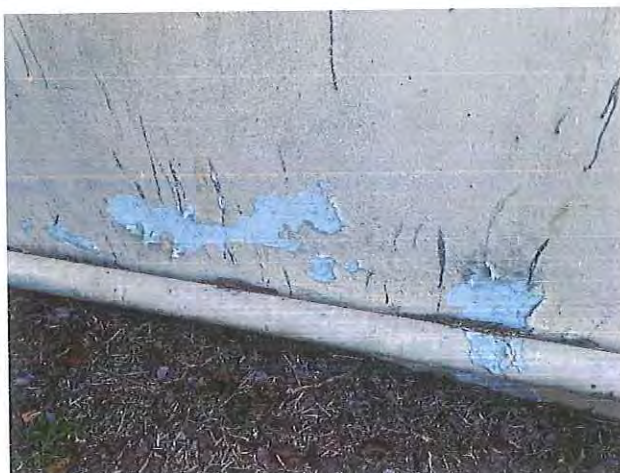
Des fissures et des traces d'infiltrations sont présentes en plusieurs endroits de la façade nord.

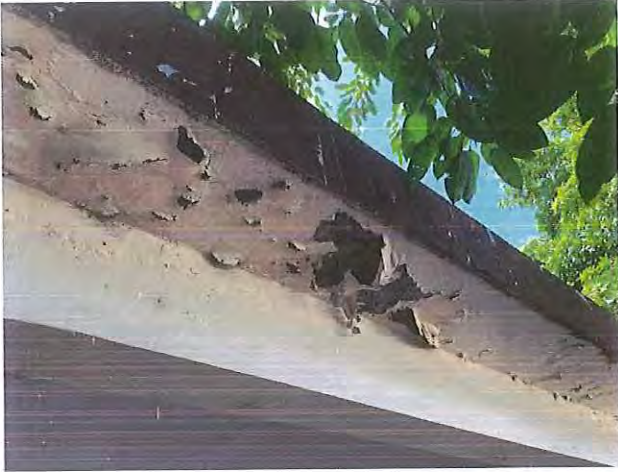
Des traces d'infiltration sont présentes sur toute la longueur du chéneau avec une peinture et un enduit endommagés.

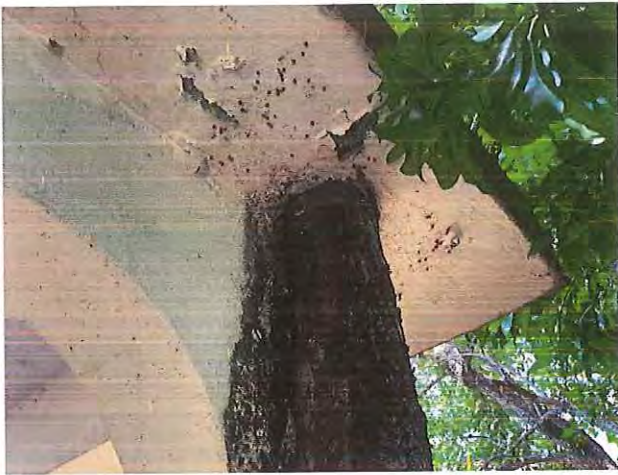
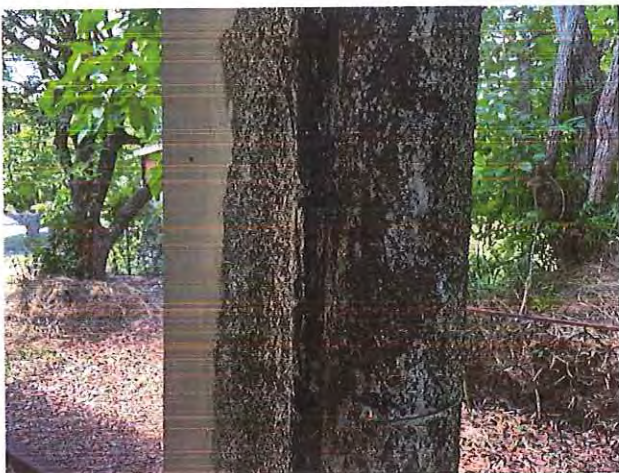
Une fuite est présente dans l'angle nord-est du chéneau, avec formation de mousse sur toute la hauteur de la descente d'eaux pluviales.

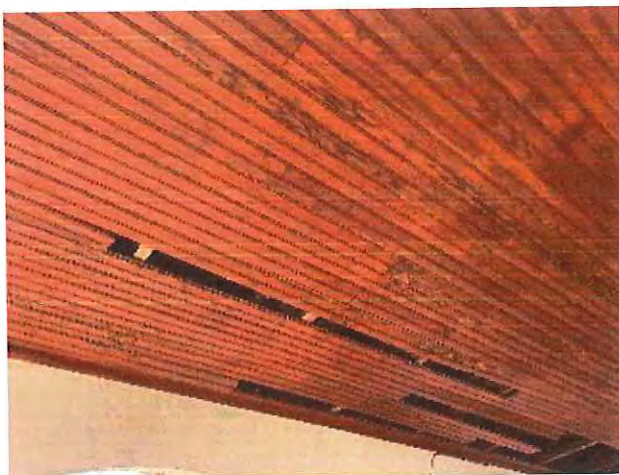
Le plafond est recouvert d'un lambris en bois verni, dans un état fortement dégradé avec quelques lames arrachées et de nombreux trous et traces d'infiltration.

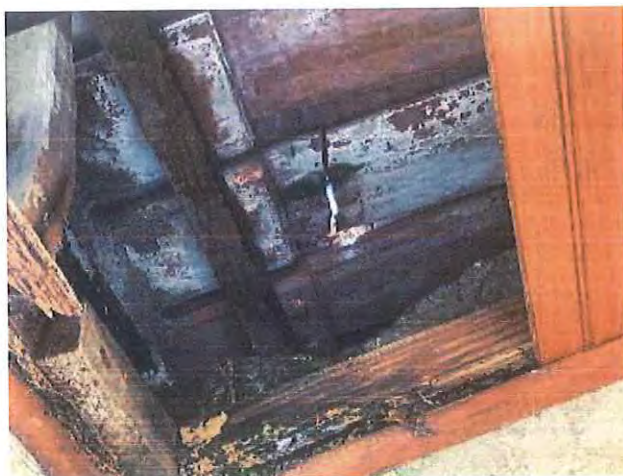
A travers l'un de ces trous, je constate la présence d'une tuile ébréchée.

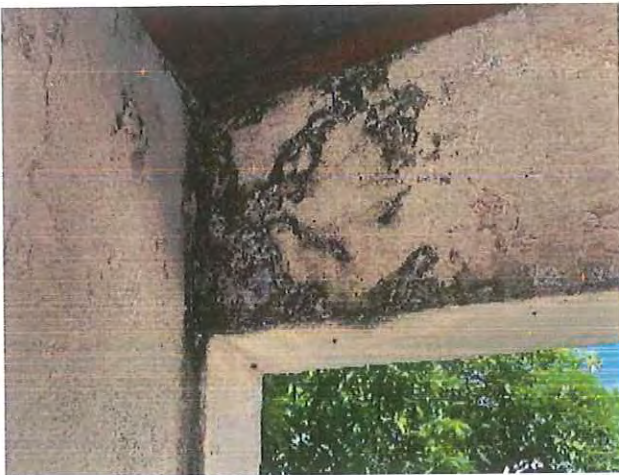
Des traces d'infiltration sont présentes sous le plafond.

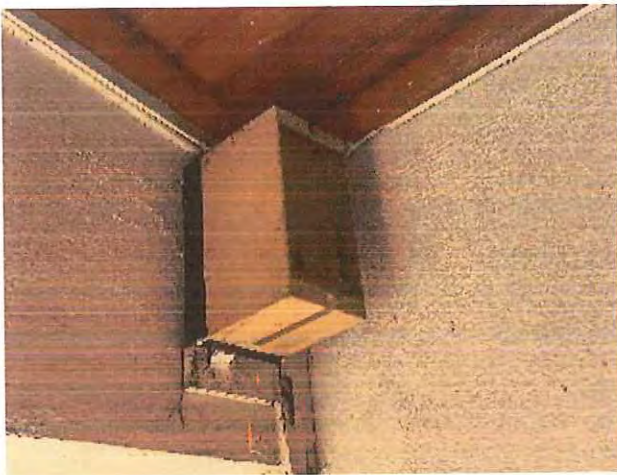
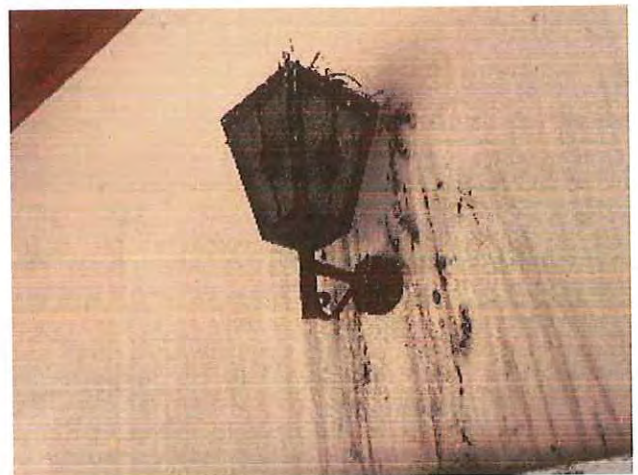
Les installations électriques sont obsolètes.

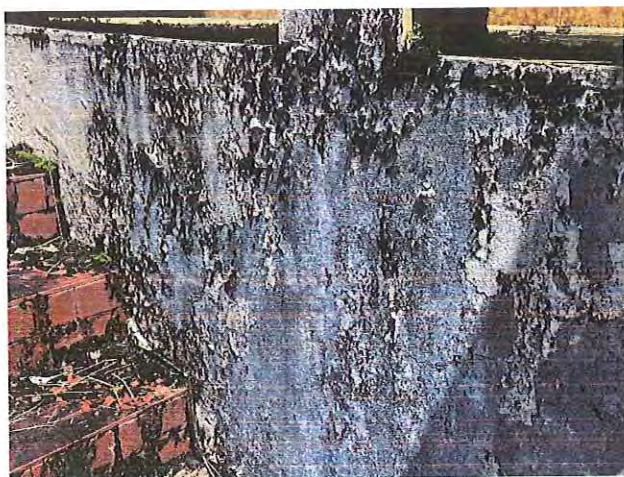
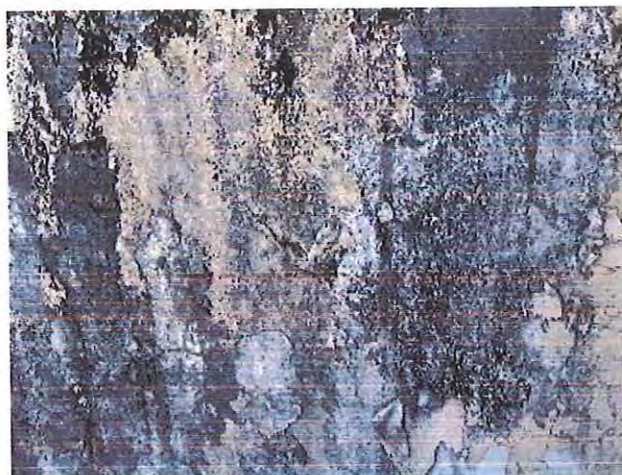
Le mur se trouve en très mauvais état.

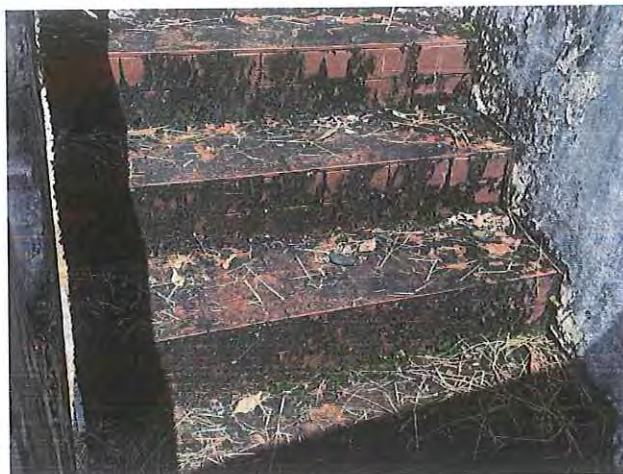
Les marches sont carrelées, en mauvais état.

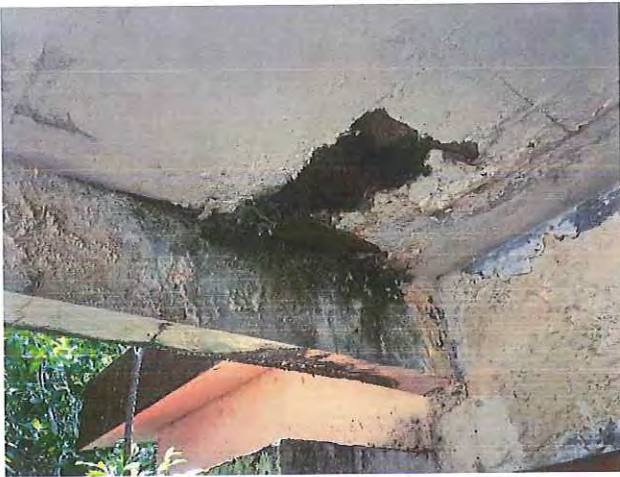
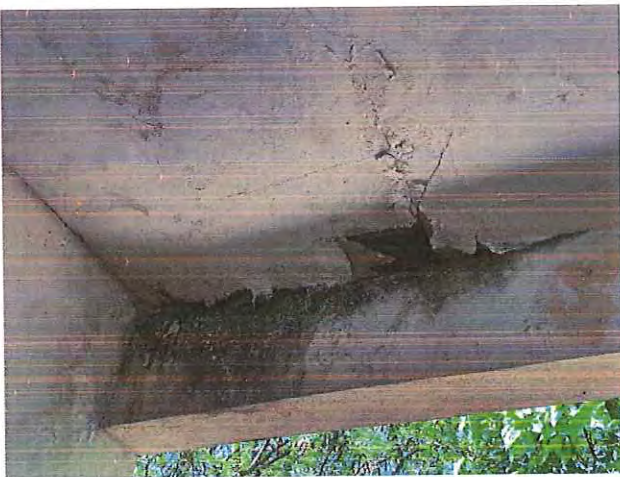
D'importantes traces d'infiltration sont présentes en plusieurs endroits du plafond.

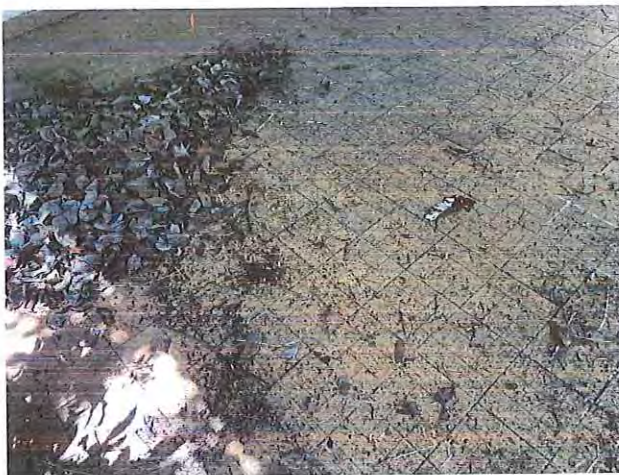
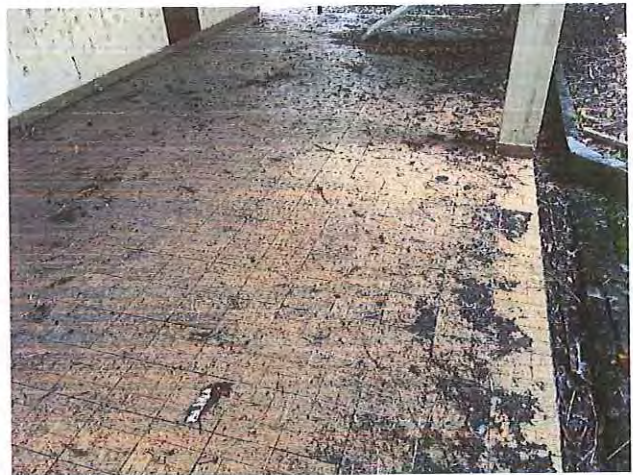
Le sol est carrelé, en mauvais état.

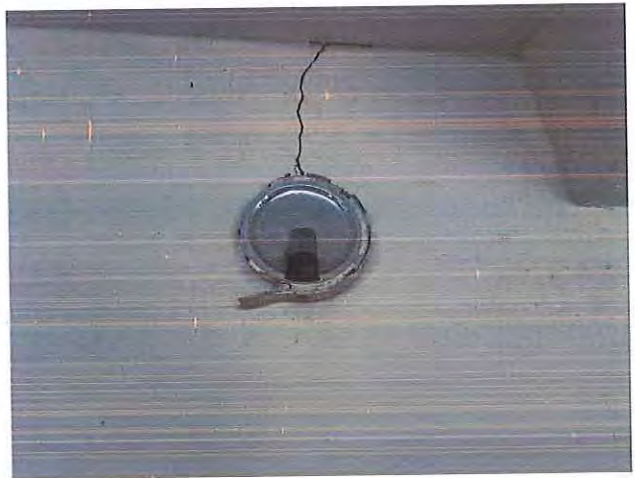
Une applique murale est endommagée.

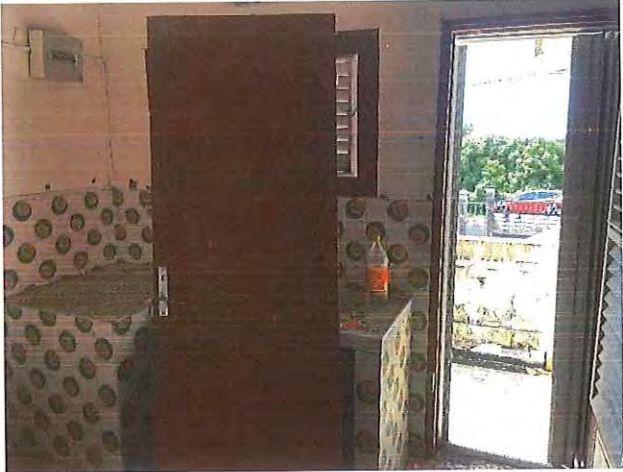
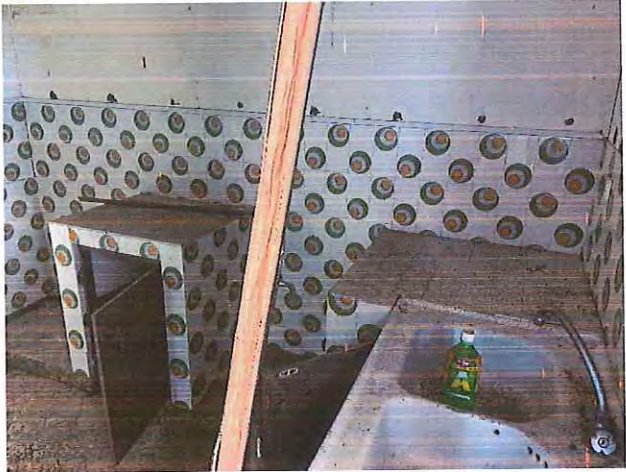
Les murs sont en béton peint, recouverts de carreaux de faïence sur une hauteur d'environ 140 cm. Ils se trouvent en mauvais état.

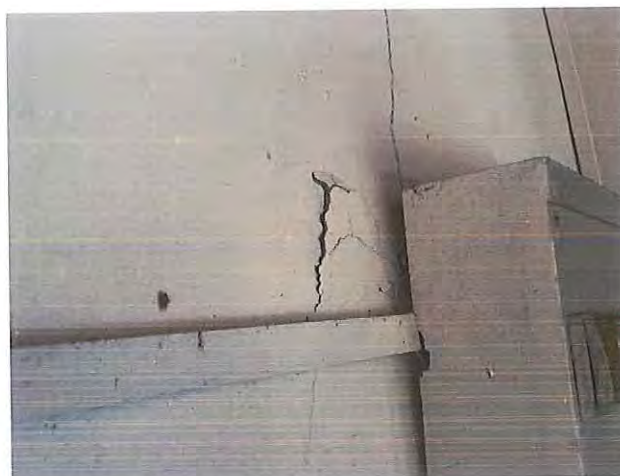
L'un des murs présente un gros éclat dans le béton.

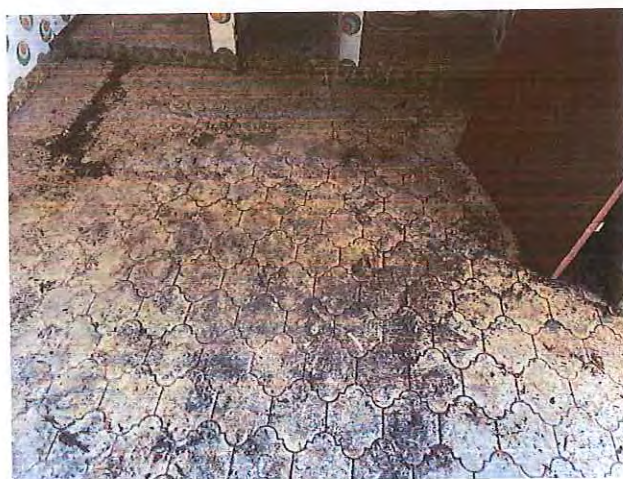
Le sol, recouvert de carreaux, est endommagé.

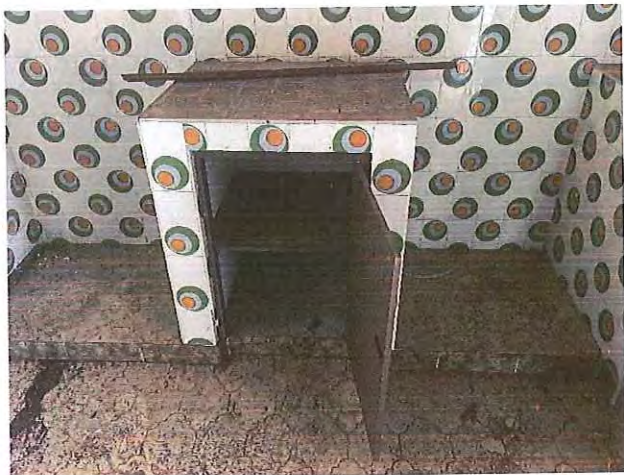
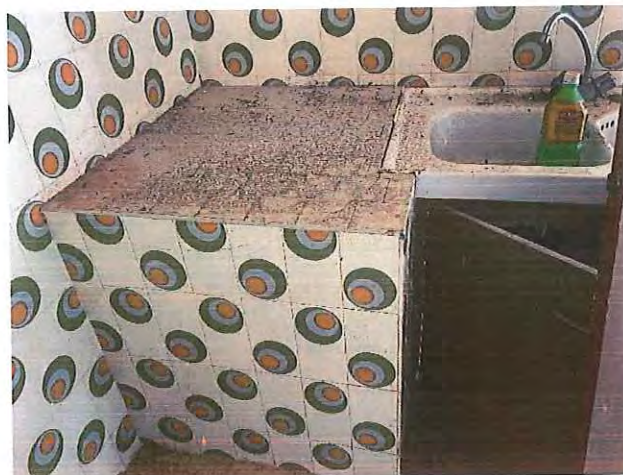
Les meubles de cuisine, maçonnés, se trouvent dans un état dégradé.

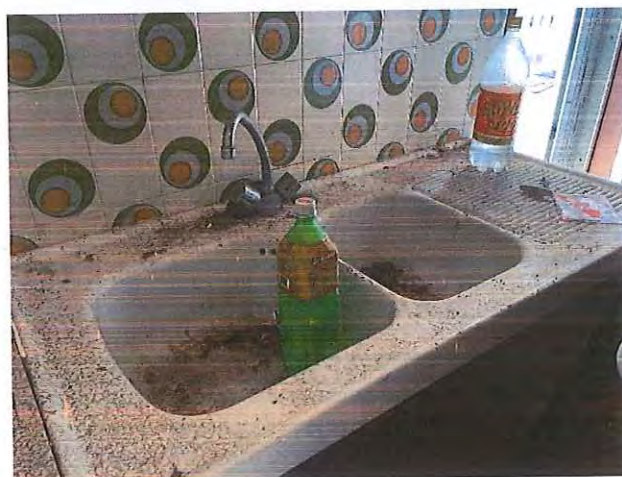
L'évier, en faïence, se trouve en mauvais état.

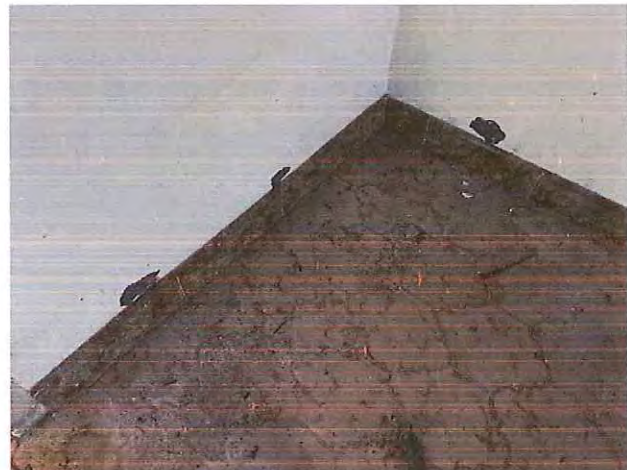
Les murs sont en béton peint.  
Ils se trouvent globalement en mauvais état.

Ils présentent notamment quelques impacts au-dessus des plinthes.

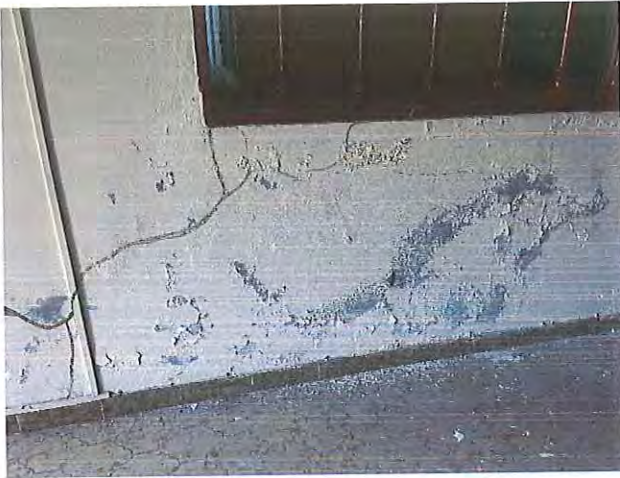
De même, les murs situés sous l'escalier et entre l'escalier et la porte de la cuisine présentent des traces d'infiltration avec un enduit et une peinture endommagés et la formation de salpêtre.

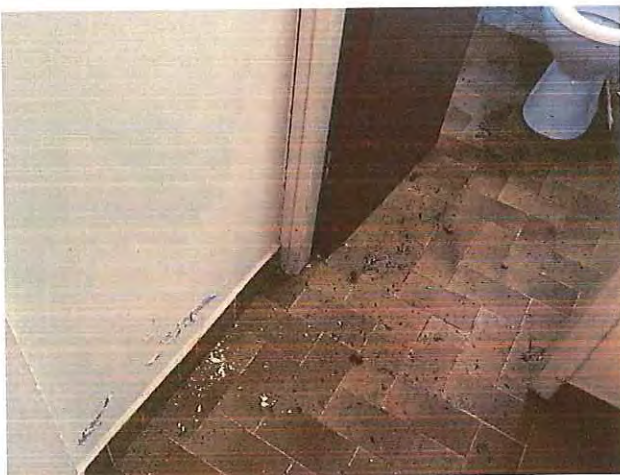
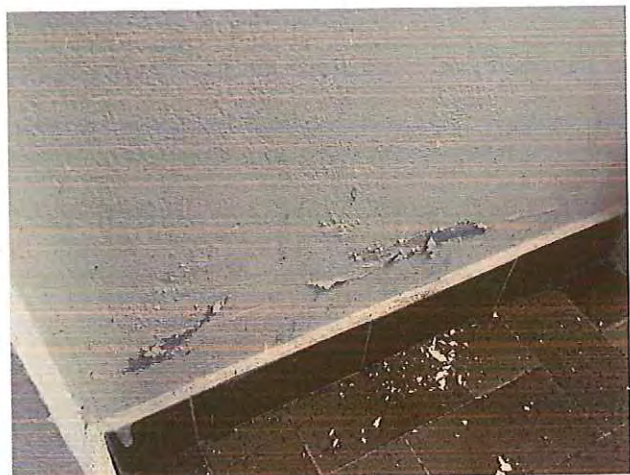
Des remontées capillaires sont présentes sur la gauche de la porte des WC.  
L'enduit et la peinture sont endommagés. Du salpêtre s'est formé.

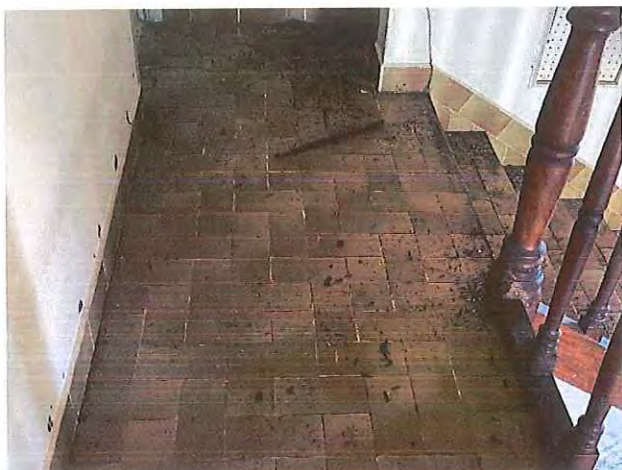
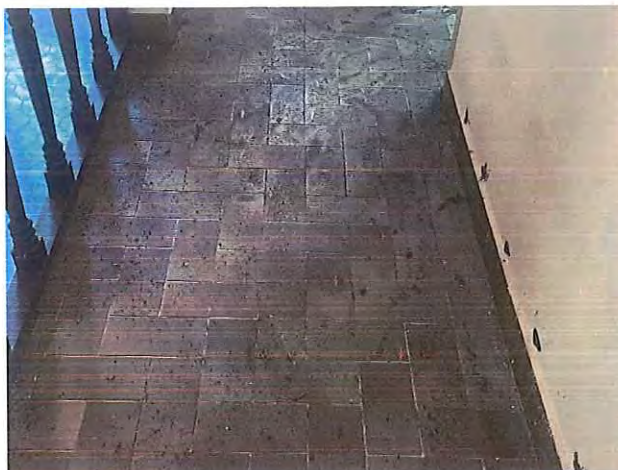
Le sol est carrelé. Il se trouve dans un état correct, mais très sale.

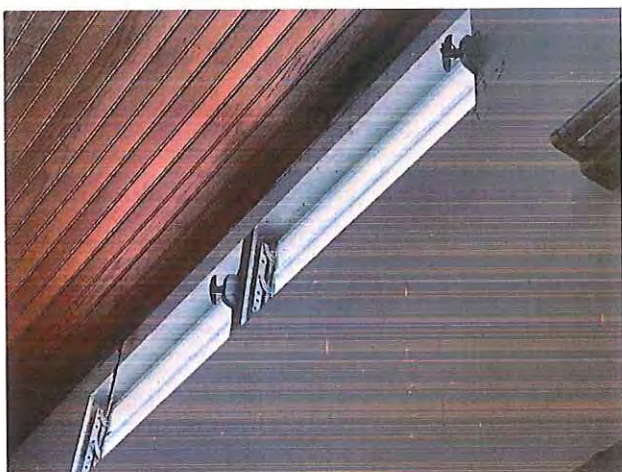
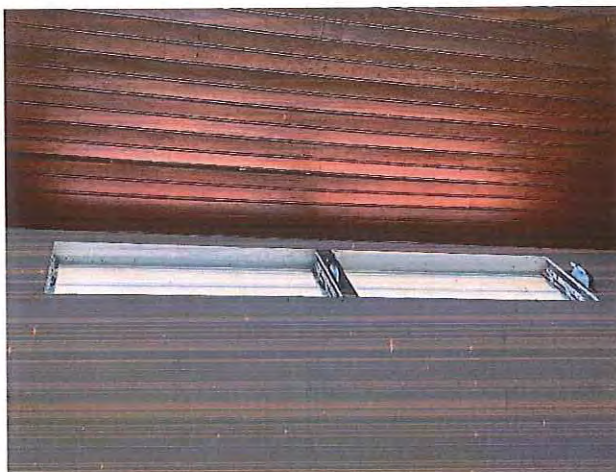
Quatre jalousies sont présentes en hauteur, juste sous le plafond.

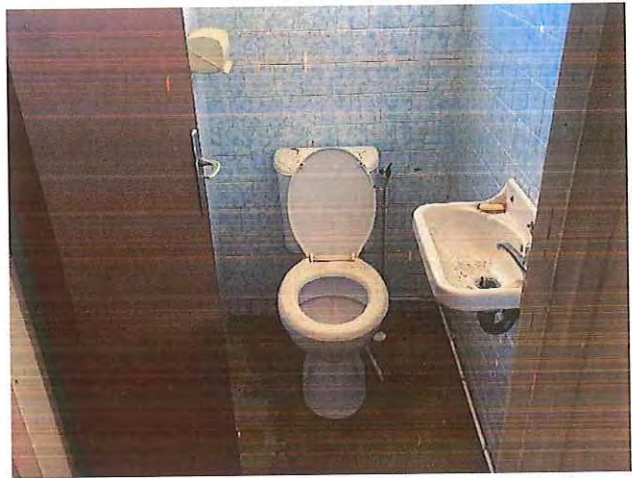
Le plafond est recouvert d'un lambris en bois verni.  
Celui-ci est endommagé avec des traces d'infiltration dans l'un de ses angles.

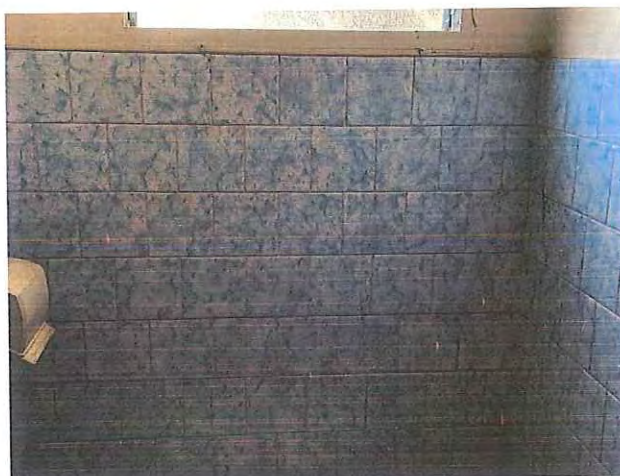
Des coulures sont présentes sur les murs.

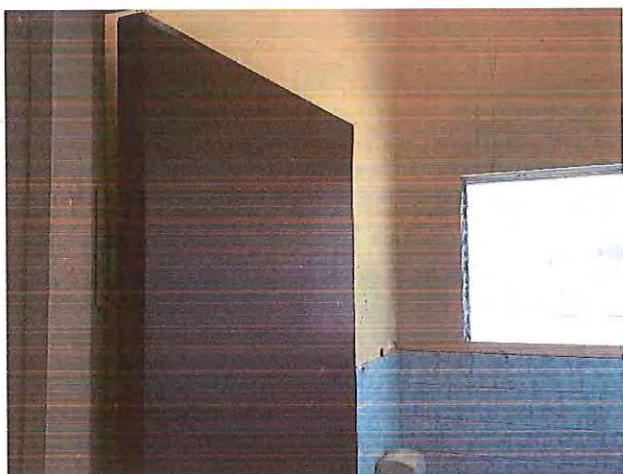
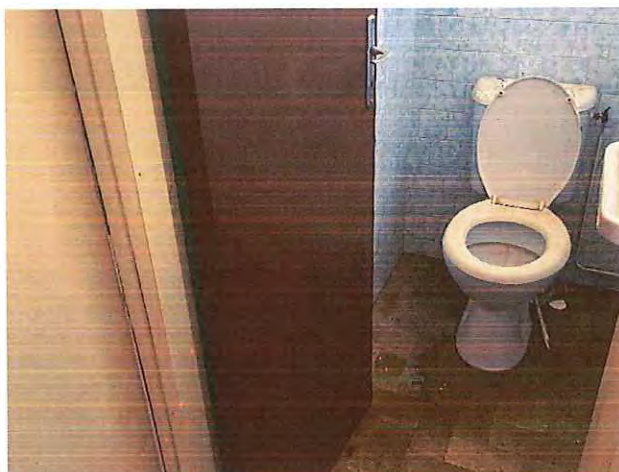
En revanche, sa poignée est piquée.

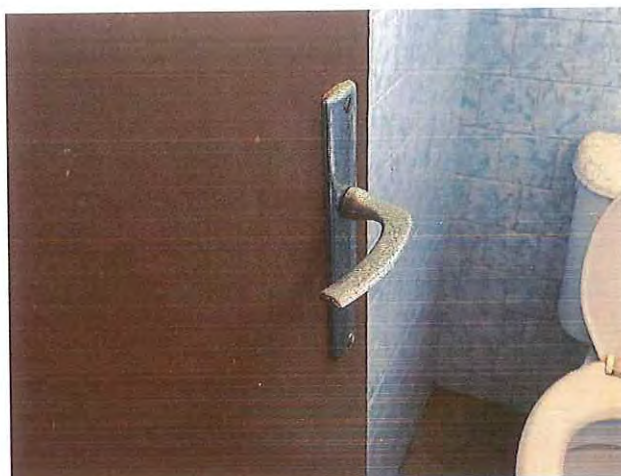
- une applique murale endommagée.

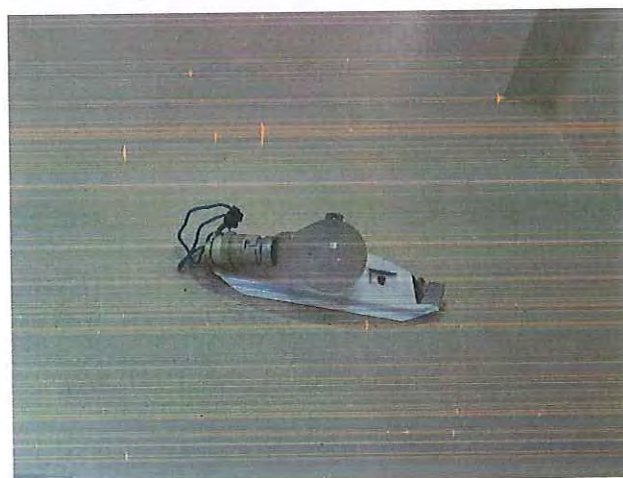
- une cuvette endommagée avec d'importantes traces de tartre ;

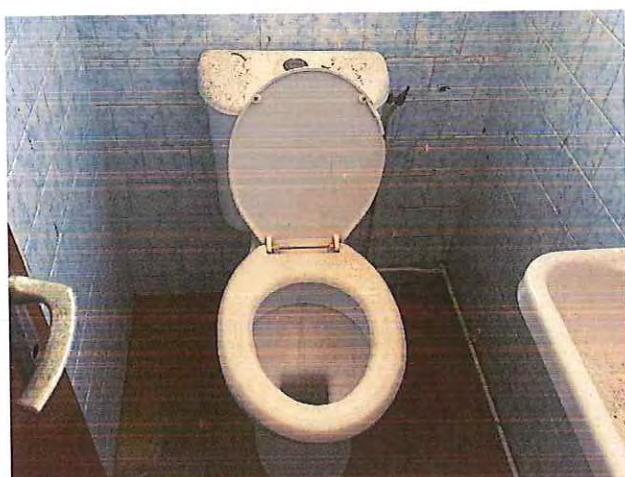
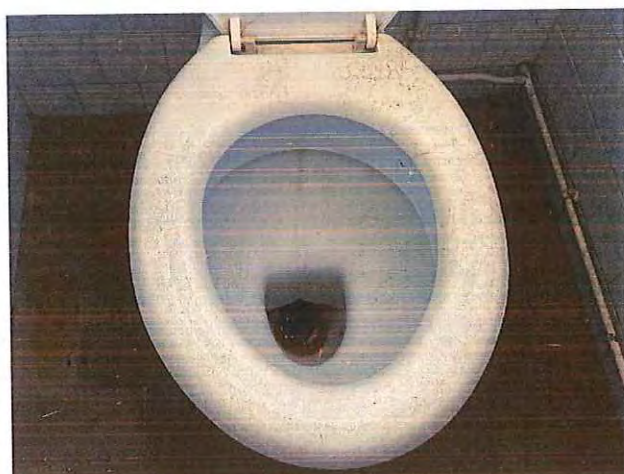
- un lave-main présentant des traces de tartre.

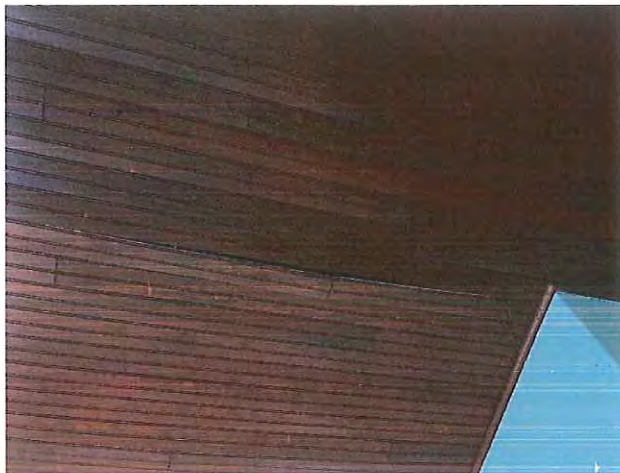
Le plafond est recouvert d'un lambris en bois verni, lequel est fortement endommagé.

Il est notamment en partie décollé.

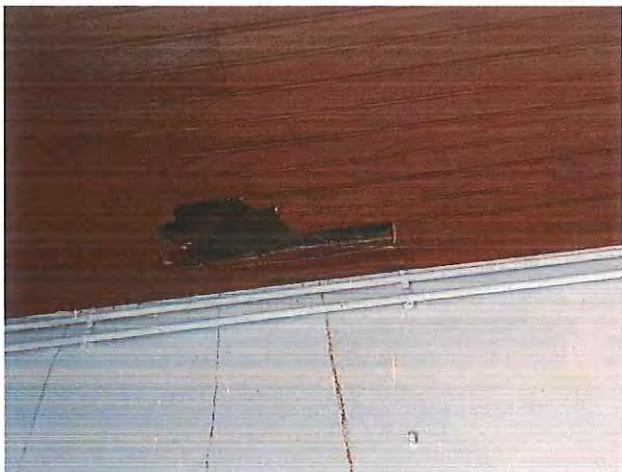
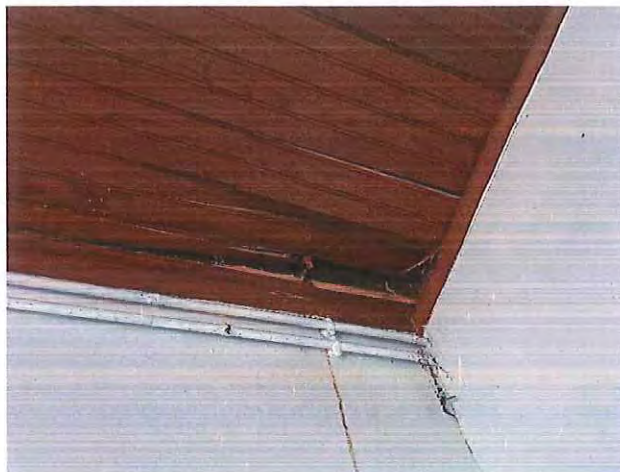
Il présente deux importants trous.

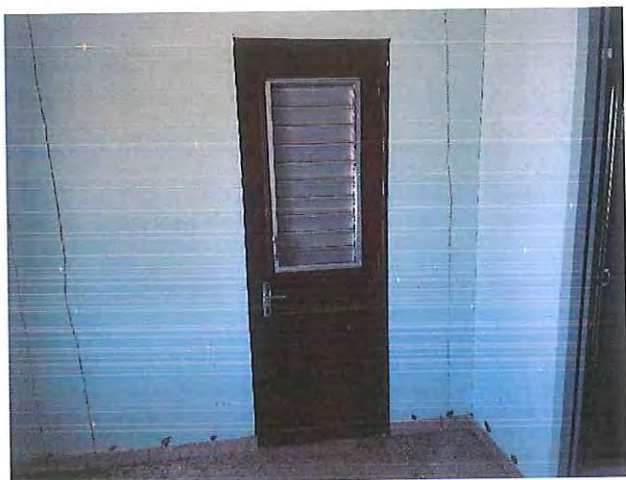
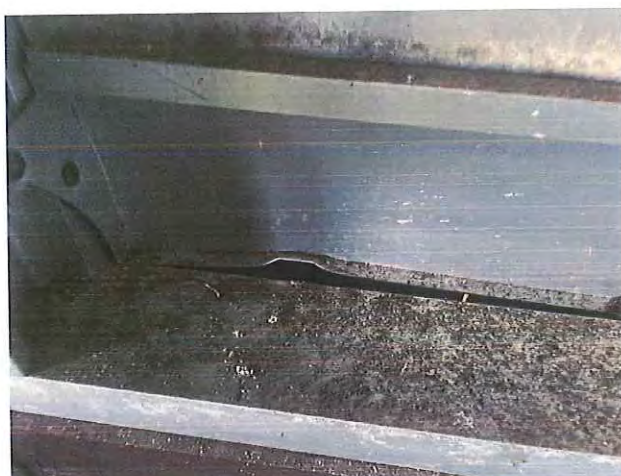
Une porte en bois avec persiennes en aluminium donne sur la terrasse est.  
Une des lames est légèrement endommagée.

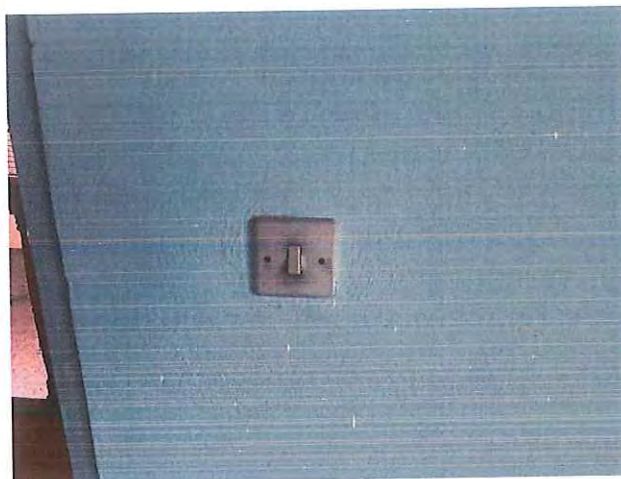
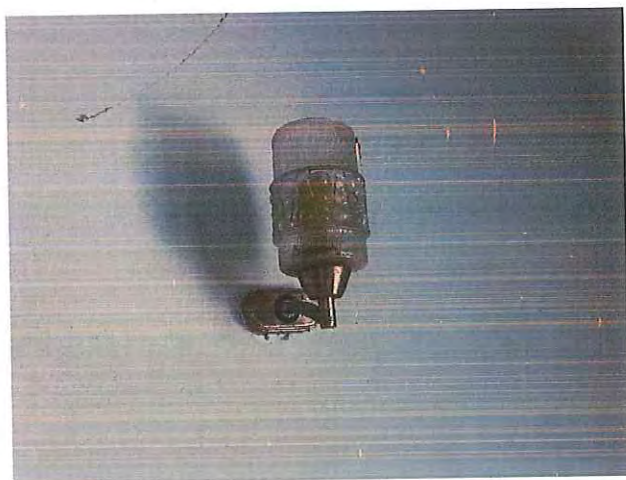
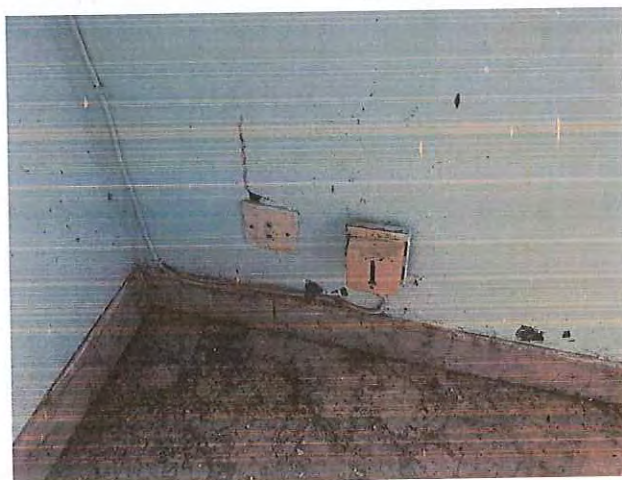
Les installations électriques sont obsolètes.

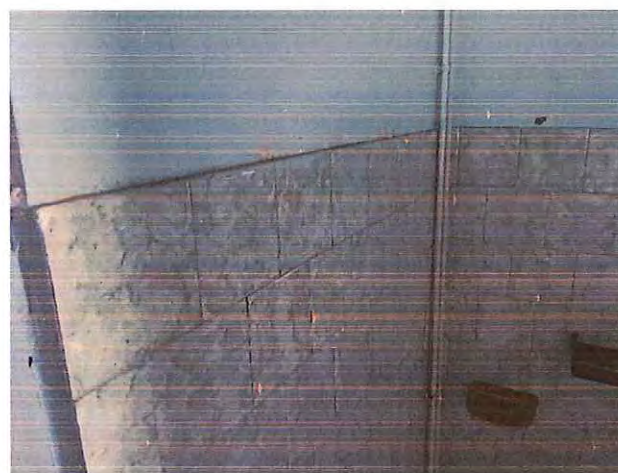
Des fissures sont présentes sur chacun des murs.

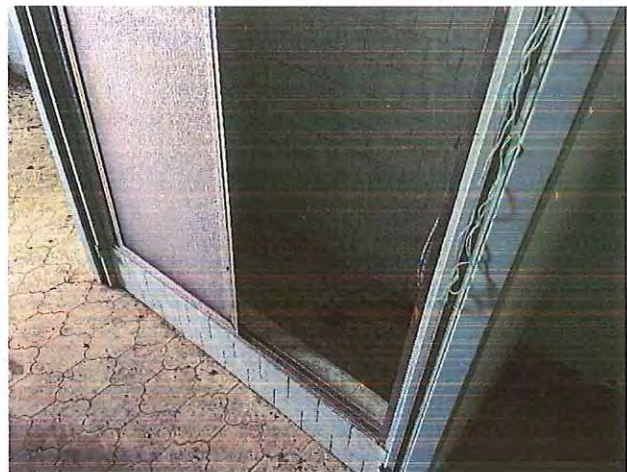
La porte de la douche est en mauvais état.

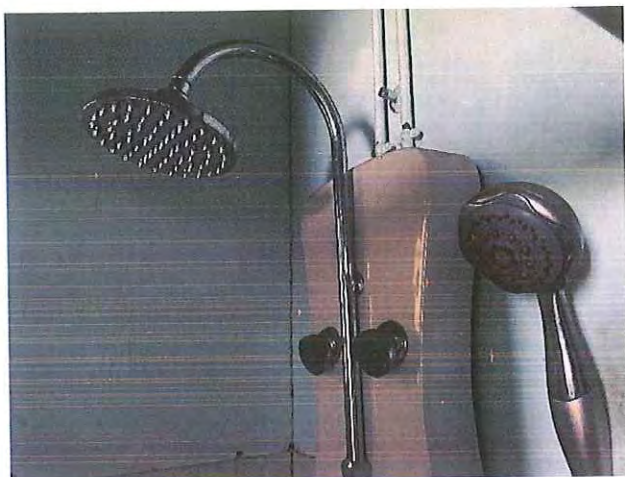
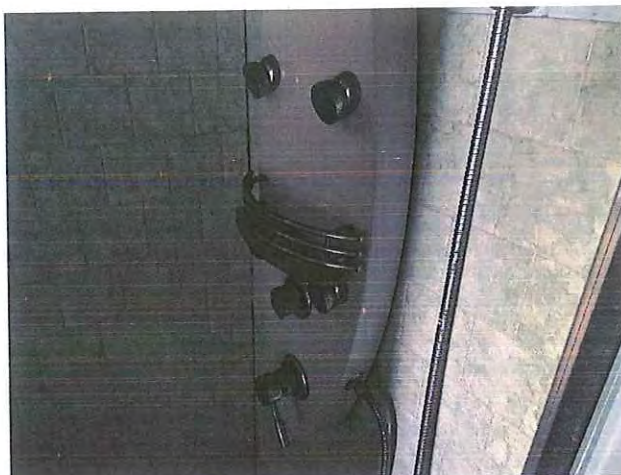
La colonne de douche est en mauvais état.

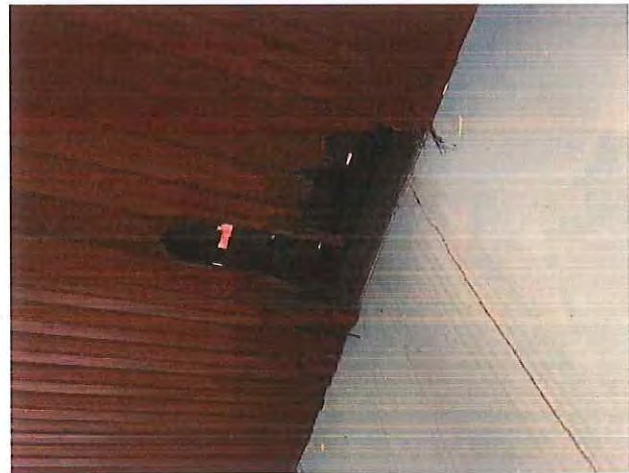
Des coulures sont présentes sur les murs, notamment sous le trou du plafond précédemment décrit.

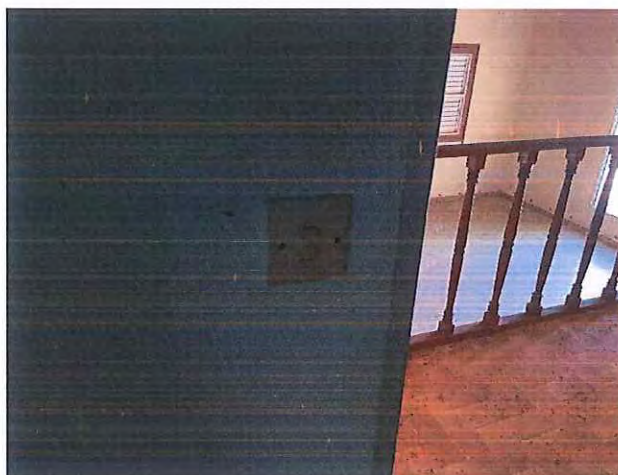
Les installations électriques sont obsolètes.

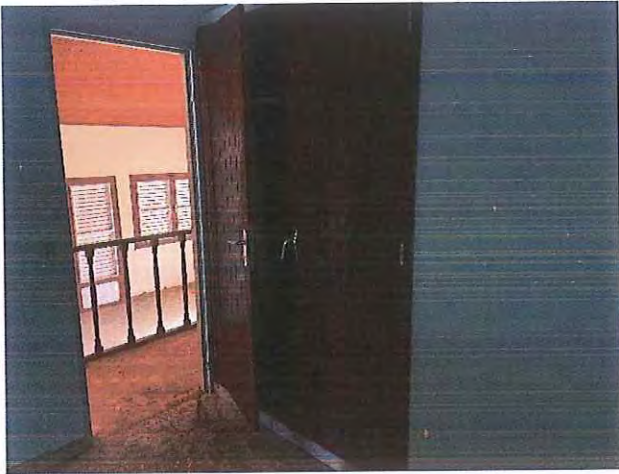
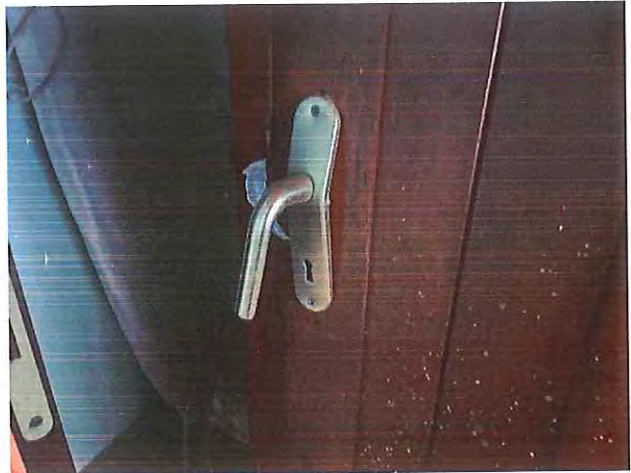
- un placard intégré dans le mur avec deux portes en bois rouge. Celles-ci sont dans un état correct mais avec un jeu. Une des poignées est endommagée.

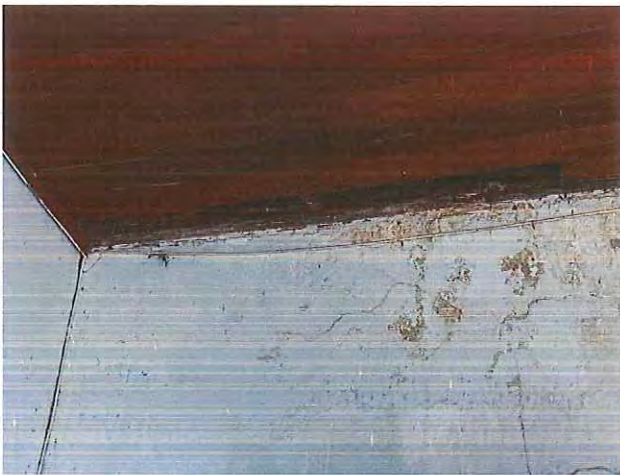
Il présente un important trou au-dessus de la porte donnant sur la terrasse est et du placard, avec des traces d'infiltration.

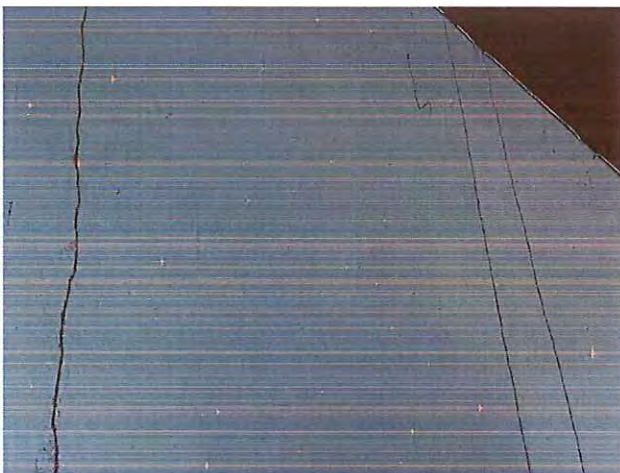
Les murs sont en béton peint. Ils se trouvent globalement en mauvais état avec notamment des coulures provenant du plafond.

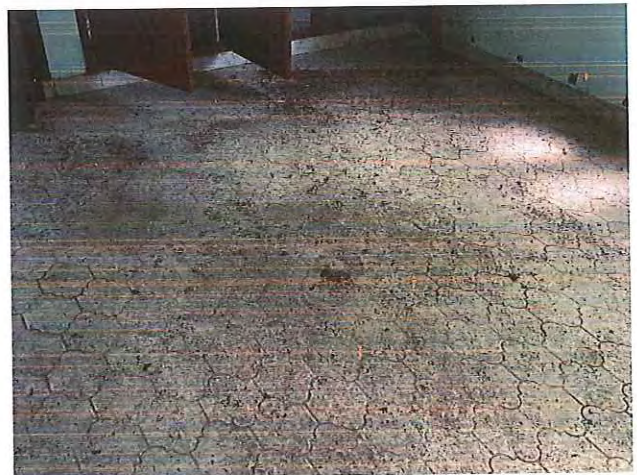
Le sol est carrelé, en mauvais état.

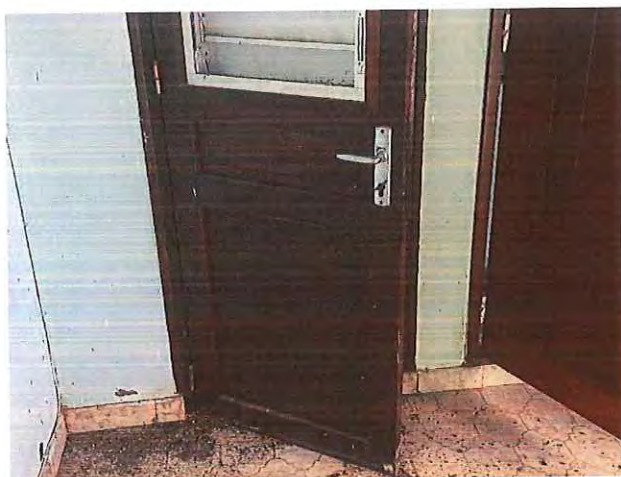
Une porte en bois avec persiennes en aluminium donne sur la terrasse est.  
Il manque l'opérateur des persiennes.

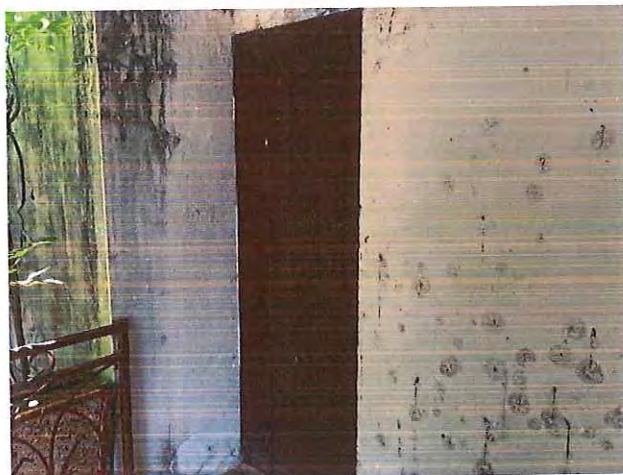
Elle est doublée à l'extérieur par un volet en métal, en mauvais état.

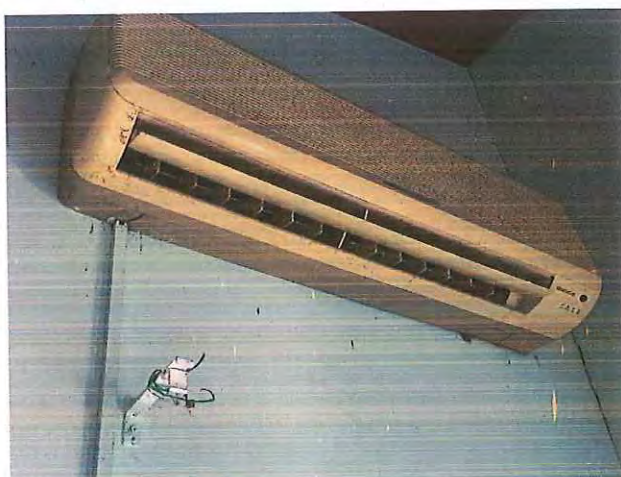
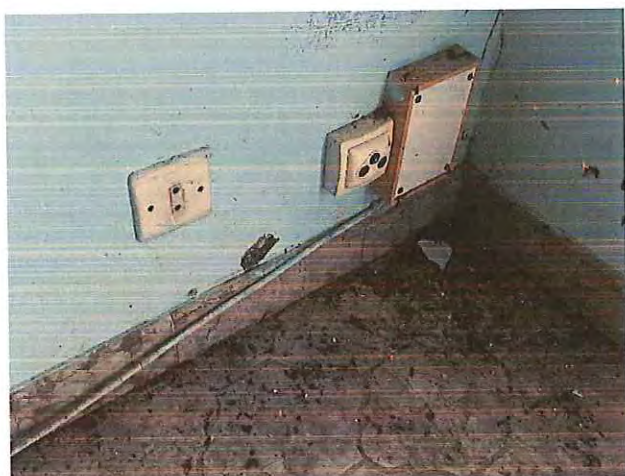
Les installations électriques sont endommagées et obsolètes.
