# PROCES-VERBAL DE DESCRIPTION

Le treize octobre deux mille vingt-deux

Le bien décrit consiste en une maison en dur édifée sur un terrain sis 23 lotissement Anse Mabouya à SAINTE-LUCE (97228) lequel figure au cadastre de ladite commune sous le numéro K238.

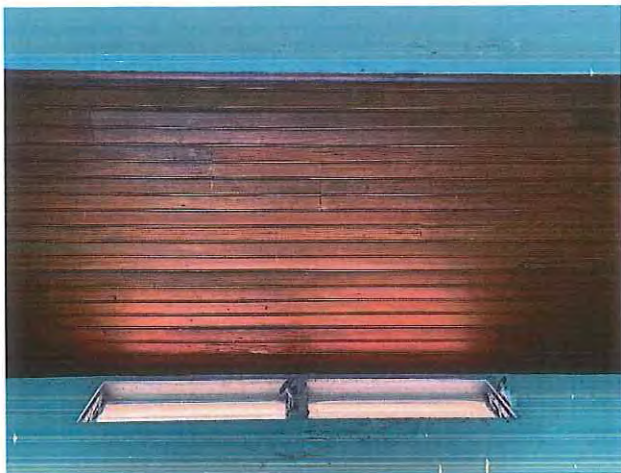
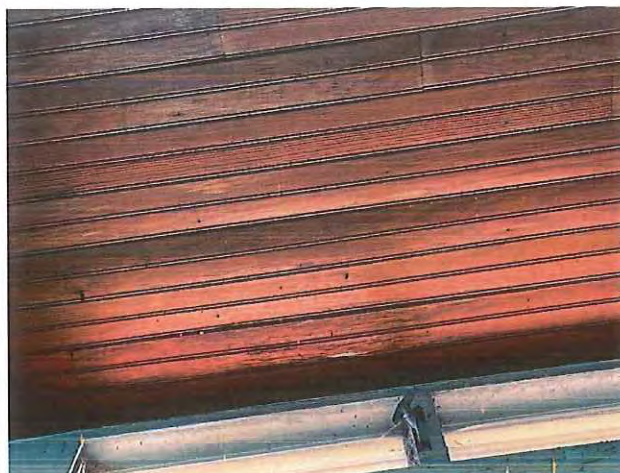
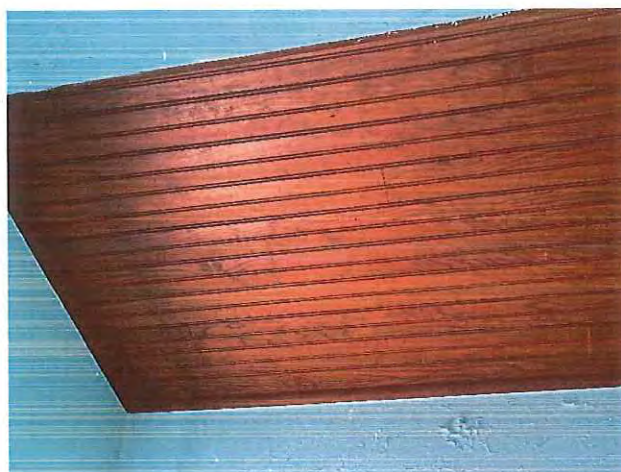
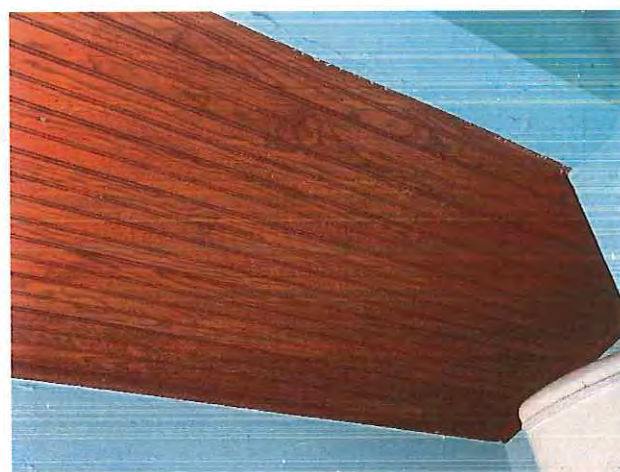
Le plafond est recouvert d'un lambris en bois verni, lequel est endommagé avec notamment certaines lames mal fixées.

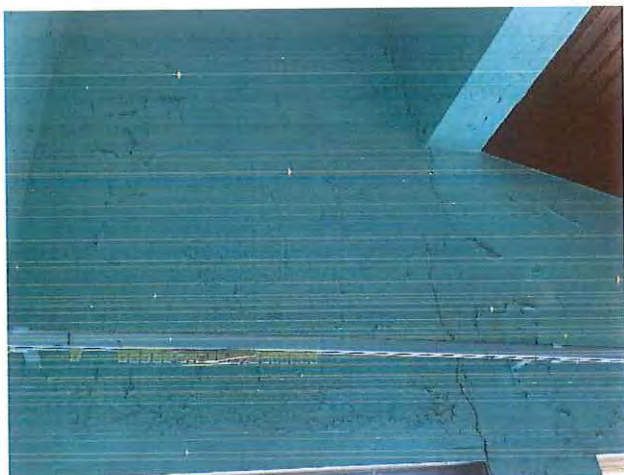
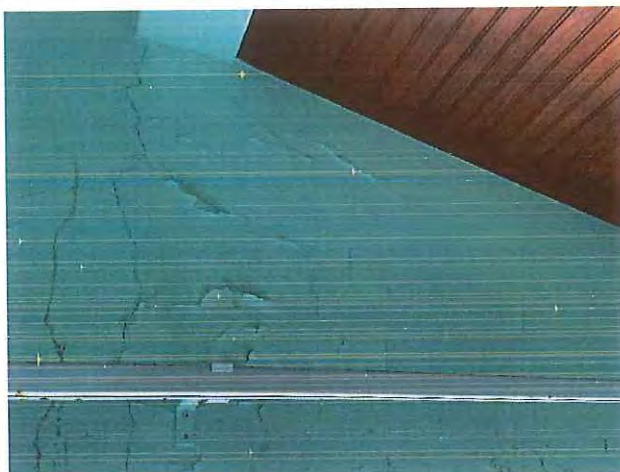
Les murs sont en béton peint et se trouvent globalement en mauvais état avec une peinture écaillée.

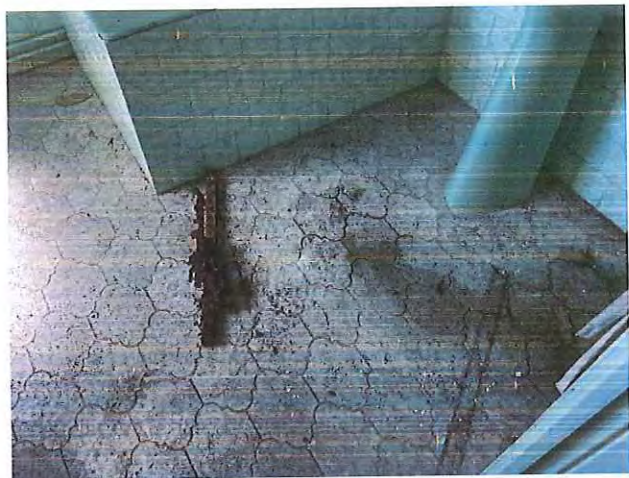
Le sol est carrelé, dans un état correct mais sale.

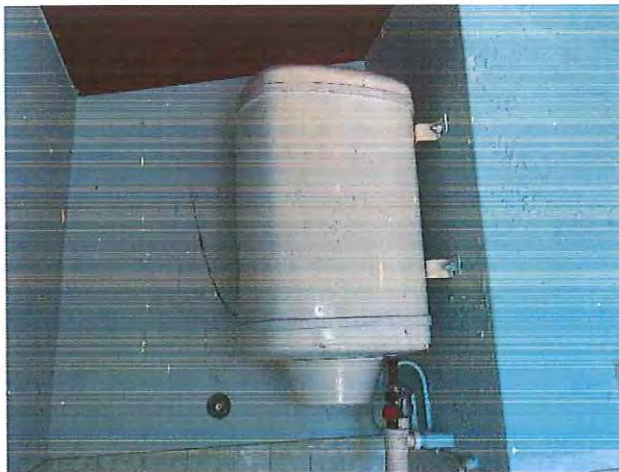
Les installations électriques, à savoir un chauffe-eau et une applique murale, sont obsolètes.

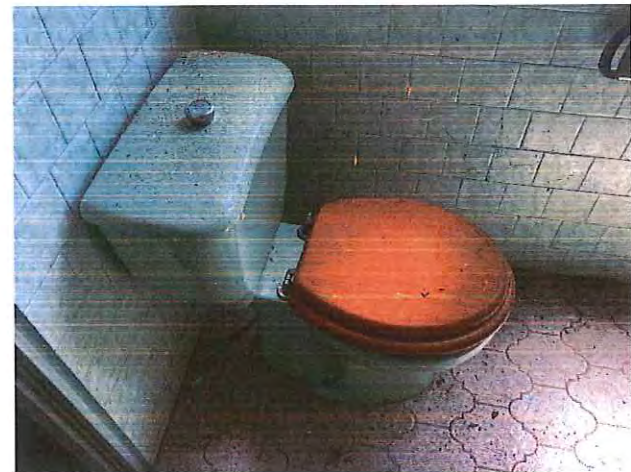
La cuvette des WC se trouve en mauvais état.

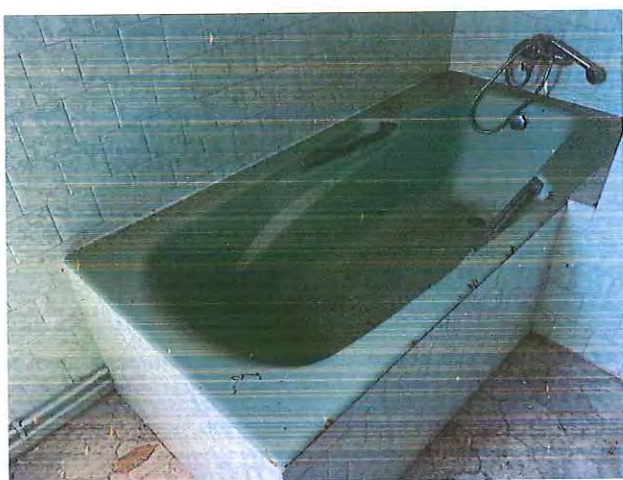
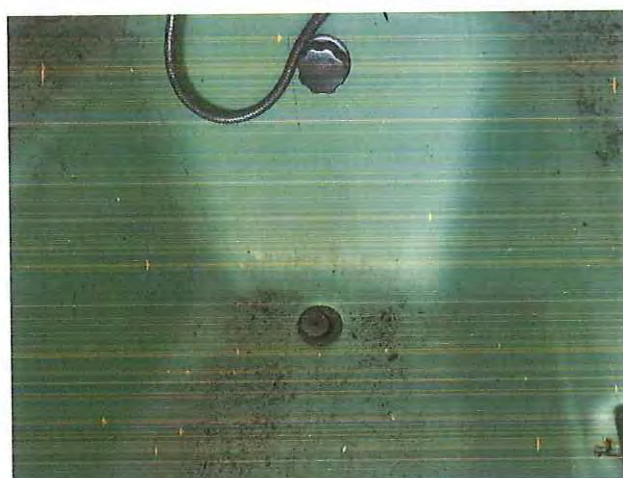
La baignoire est en mauvais état.

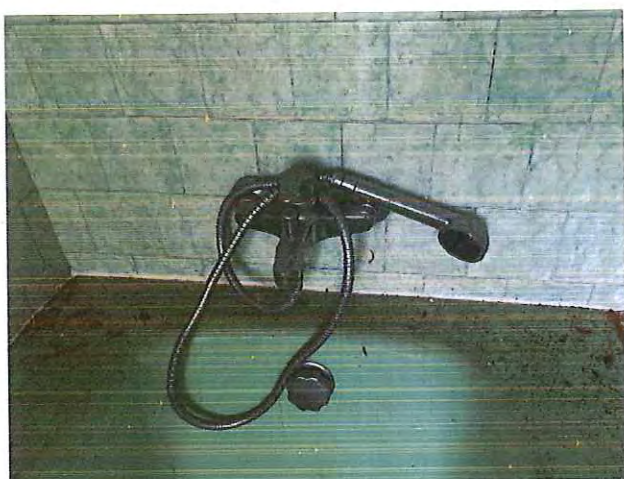
Son mitigeur et sa douche sont en mauvais état.

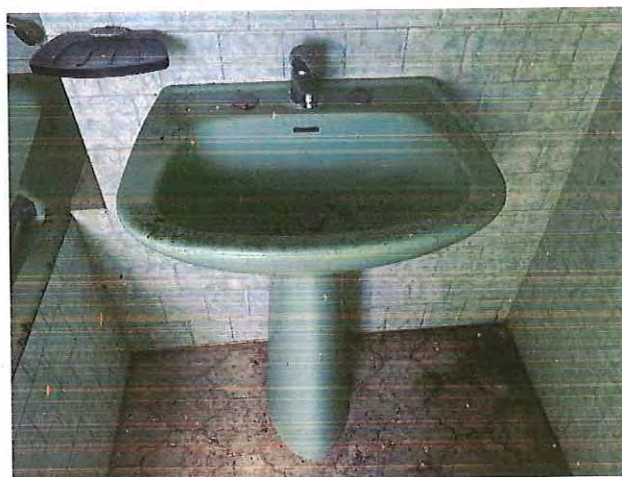
Le lavabo est en mauvais état.

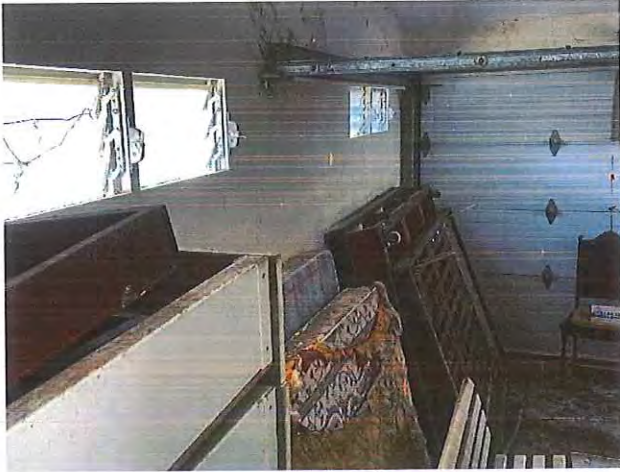
Les murs présentent des traces d'infiltration sur leur partie supérieure.

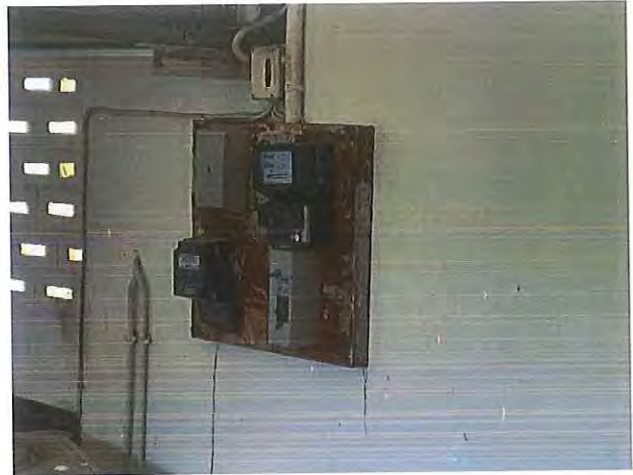
Le compteur EDF est obsolète.

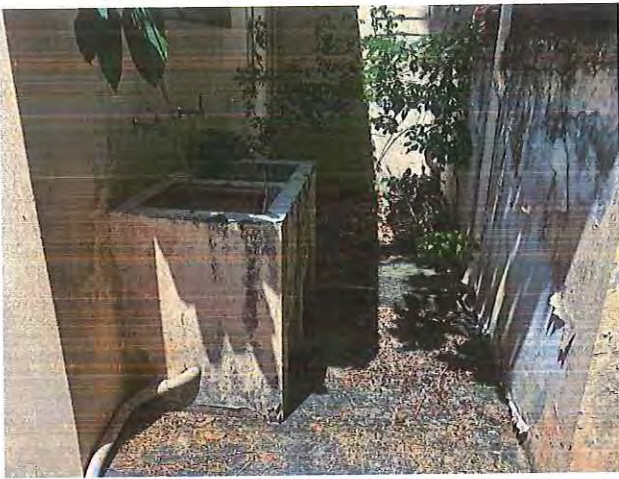
Derrière le garage, se trouve un coin buanderie équipé d'un large évier maçonné en mauvais état.

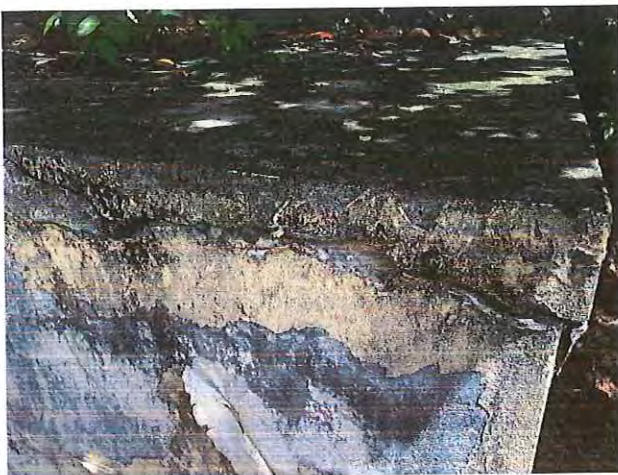
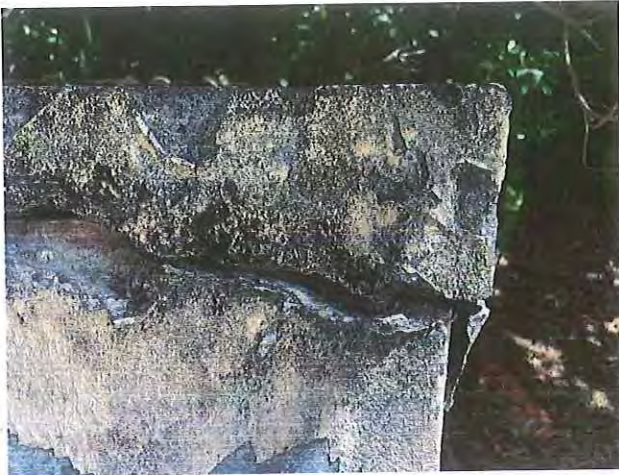
Ce qui semble être une citerne en béton se trouve à proximité du garage au pied de la façade sur de la maison. Celle-ci se trouve en mauvais état avec d'importantes fissures.
